# Recuperação e Reforço de Sistema Estrutural com Placas Pré-Moldadas Alveolares

## Resumo

O objetivo deste estudo foi avaliar a estrutura de uma casa de dois pavimentos, cujo sistema estrutural é constituído por placas pré-moldadas alveolares. As placas foram utilizadas de forma errônea durante a construção, fazendo com que o projeto apresentasse diversos problemas antes mesmo do término da construção. Para a avaliação de segurança da mesma, foram realizadas vistorias à construção e análise de patologias presentes nos elementos estruturais: fundação, vigas, pilares, e pré-moldados. Foram constatadas diversas patologias causadas por falta de projeto estrutural, erros de execução e defeitos de fábrica nos elementos analisados. Para conter e reparar os diversos problemas detectados foi elaborado um projeto de reforço e recuperação.

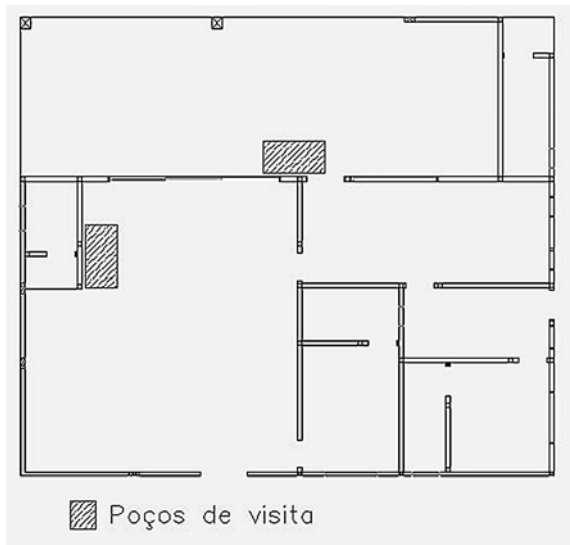
Para verificar o tipo de fundação executada e suas dimensões, foram feitos dois poços de visita na obra, suas localizações são mostradas na Figura 5, e o poço de visita na Figura 6.

**Figura 5:** Localização dos poços de visitas.

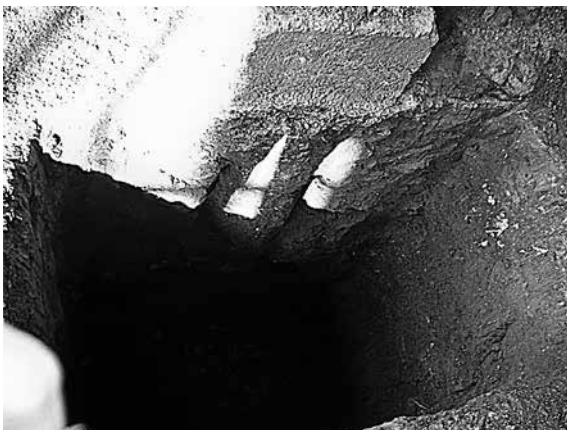
**Figura 6:** Poço de visita.

Foi constatado através dos poços de inspeção que o diâmetro das estacas é de 30 cm e sua profundidade alcança os 2 metros o que está em concordância com os ensaios de resistência realizados no solo que evidenciam uma camada resistente a apenas 2 metros de profundidade.

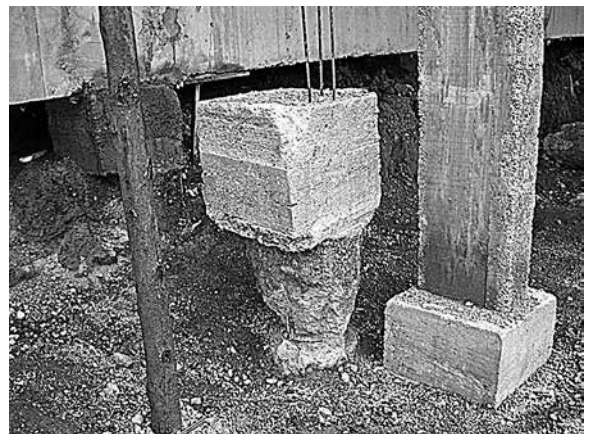
Foram observadas diversas patologias na fundação: a primeira locação das fundações foi realizada de forma errônea, alguns blocos apresentam armadura exposta e técnica de concretagem errada. Estes erros são mostrados nas Figuras 7 a 9.

**Figura 7:** Primeiras fundações locadas de forma errada.

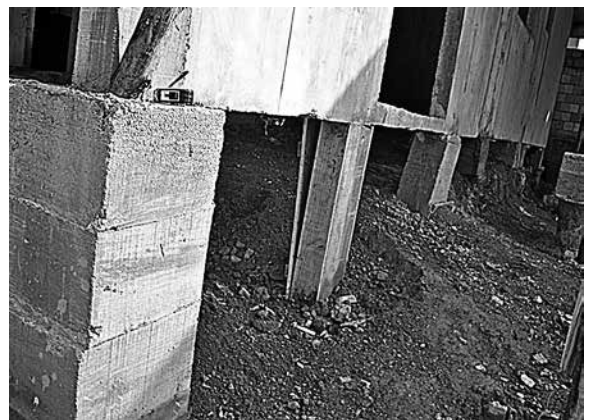
**Figura 8:** Fundações fora do prumo.

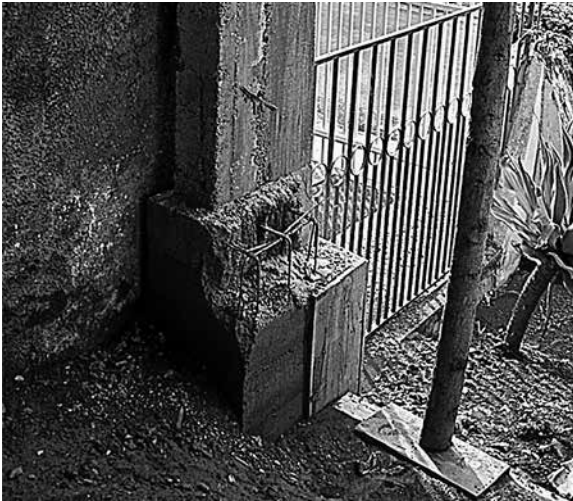
**Figura 9:** Fundações com armadura exposta.

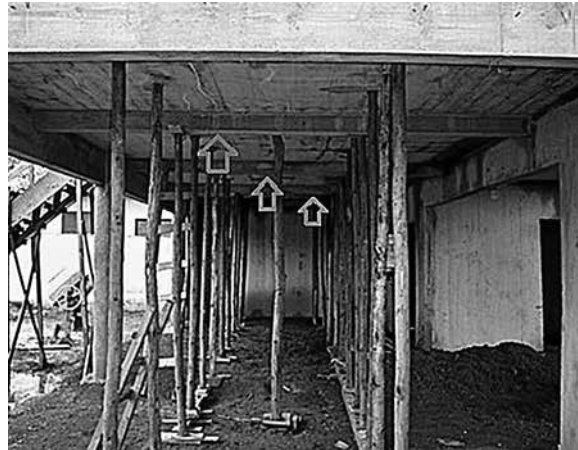
Durante a construção surgiram diversas fissuras, então, a equipe de construção colocou vigas de 9 cm x 13 cm, para ajudar na sustentação, porém, isto não foi suficiente, pois as vigas não estão devidamente armadas e nem ancoradas, isto é mostrado na Figura 12.

**Figura 12:** Vigas feitas para reforço sem ancoragem correta.

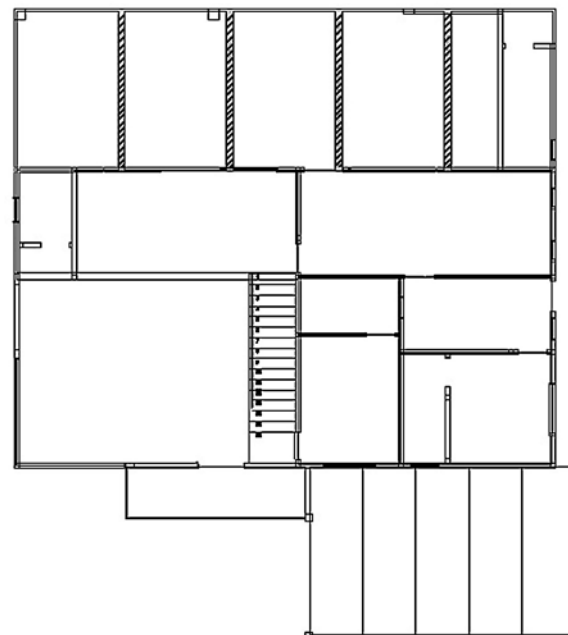
**Figura 13:** Localização das vigas sem ancoragem.

VIGAS INSERIDAS APÓS APARECIMENTO DAS FISSURAS.

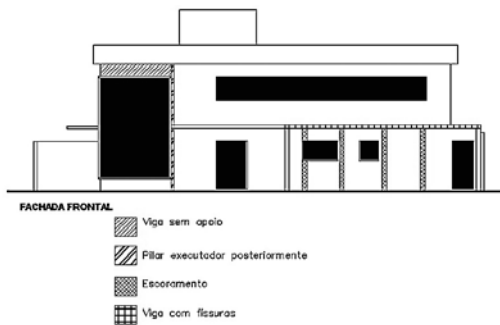
Um exemplo deste problema apareceu na fachada frontal correspondente à área da garagem mostrada na Figura 14.

**Figura 14:** Desenho esquemático das patologias encontradas na fachada principal.

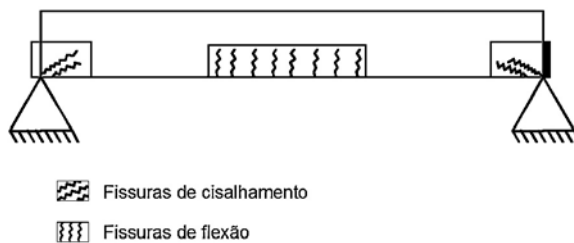
A viga da fachada frontal, apoiada em dois pilares, vence um vão de quase 9 metros. Este elemento estrutural atingiu os Estados Limites de Serviço de formação de fissuras, pois apresenta abertura de fissuras e deflexões excessivas superiores aos limites impostos na norma. A viga apresenta as fissuras clássicas causadas por solicitações de flexão, e de cisalhamento, que são mostradas na Figura 15.

**Figura 15:** Viga esquemática com fissuras de flexão e de cisalhamento.

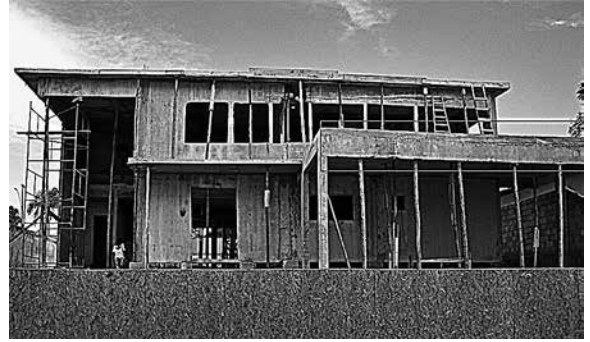
**Figura 16:** Viga que apresenta fissuras de flexão e cisalhamento.

**Figura 31:** Chapa para combater o cisalhamento na viga da fachada frontal.

**Figura 32:** Chapa para combater o cisalhamento na viga da fachada frontal.

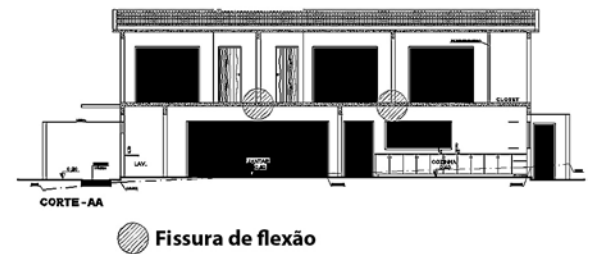
Outra viga que apresenta grandes patologias é mostrada na Figura 17, a viga sofreu fissuras de flexão devido à descontinuidade de cargas ocasionada pela ausência de pilares.

**Figura 17:** Localização das fissuras de flexão na viga.

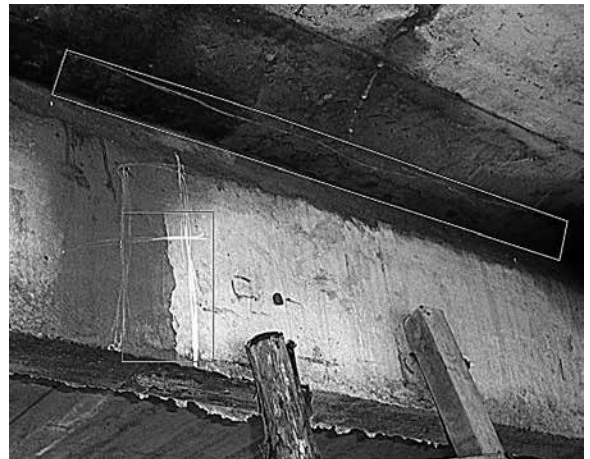
**Figura 18:** Fissuras na viga.

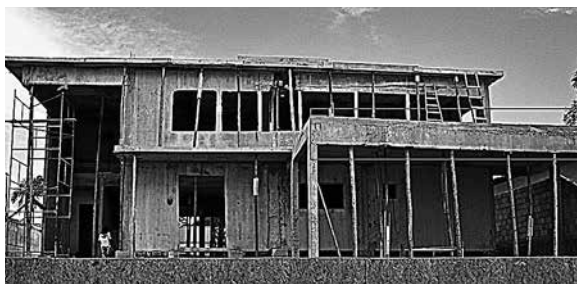
O projeto arquitetônico apresenta um pé direito duplo em uma das fachadas, isto usando uma viga balcão na cobertura (Figura 19). Esta viga que está submetida a torção não foi executada como uma viga contínua com um balanço, e sim usando uma viga pré-moldada sem ligação nem ancoragem com as vigas próximas. Deflexões significativas surgiram após a montagem.

**Figura 19:** Viga balcão.

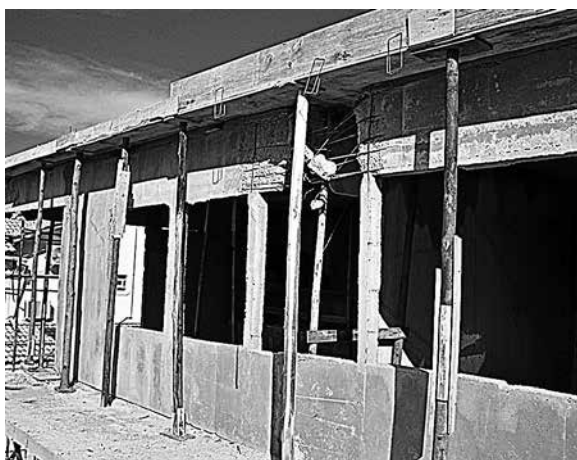
A viga que se encontra a direita da viga balcão apresenta descontinuidade na seção transversal. A viga foi interrompida deixando as armaduras expostas (Figuras 20 e 21).

**Figura 20:** Viga mal concretada com armadura exposta.

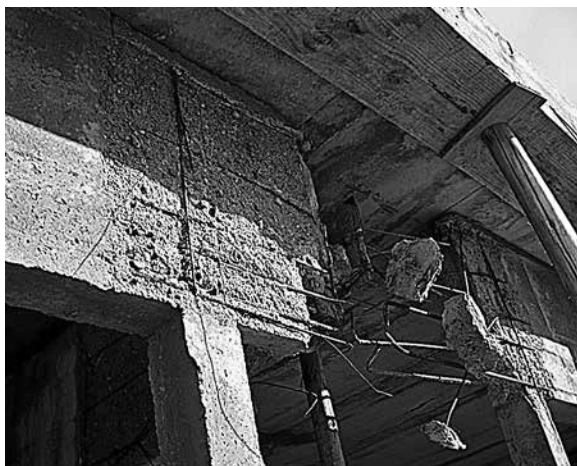
**Figura 21:** Detalhe da viga anterior.

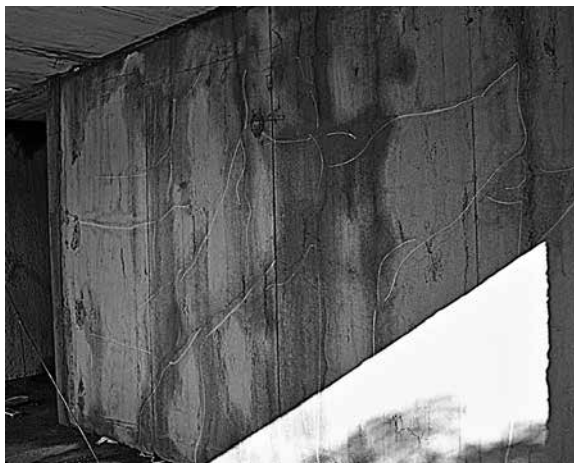
As paredes feitas em pré-moldados apresentam diversas fissuras e até mesmo aberturas, (Figuras 23 e 24).

**Figura 23:** Fissuras no pré-moldado destacadas com giz.

Já para recuperar as fissuras nos pré-moldados das paredes mostradas anteriormente, que são fissuras causadas por diversos problemas, como mostra a Figura 35, recomenda-se usar Sika Filler-100, que permite encher juntas sem movimento, fissuras e pequenos buracos em paredes interiores. Pronto para aplicar, não requer qualquer mistura e com acabamento liso.

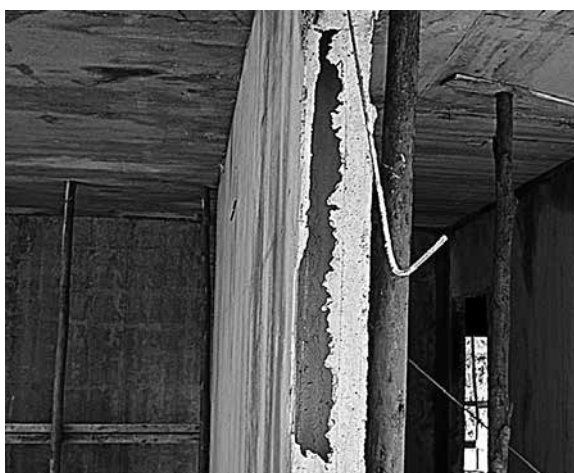
**Figura 24:** abertura no pré-moldado.

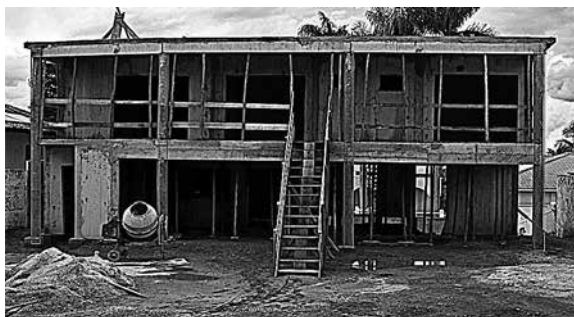
A fachada posterior do projeto está constituída de quatro pilares ligados por vigas simplesmente apoiadas. Os pilares apresentam deslocamentos horizontais decorrente de uma má execução e é evidente a falta de armaduras que liguem as vigas e pilares. (Figura 25).

**Figura 25:** Pilares fora do prumo.

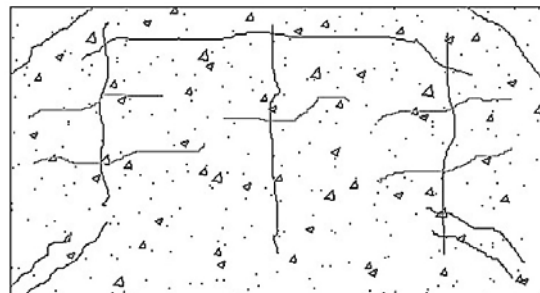
**Figura 35:** Fissuras nos pré-moldados das paredes.

- FISSURAS CAUSADAS POR DEFORMAÇÃO DE APOIOS
- FISSURAS VERTICAIS CAUSADAS POR SOBRECARGAS
- FISSURAS HORIZONTAIS CAUSADAS POR SOBRECARGAS
