Retrofit em obras tombadas de infraestrutura urbana: o caso do Viaduto sobre a Galeria dos Estados

Retrofit on listed works of urban infrastructure: the case of the Viaduct over the Galeria dos Estados

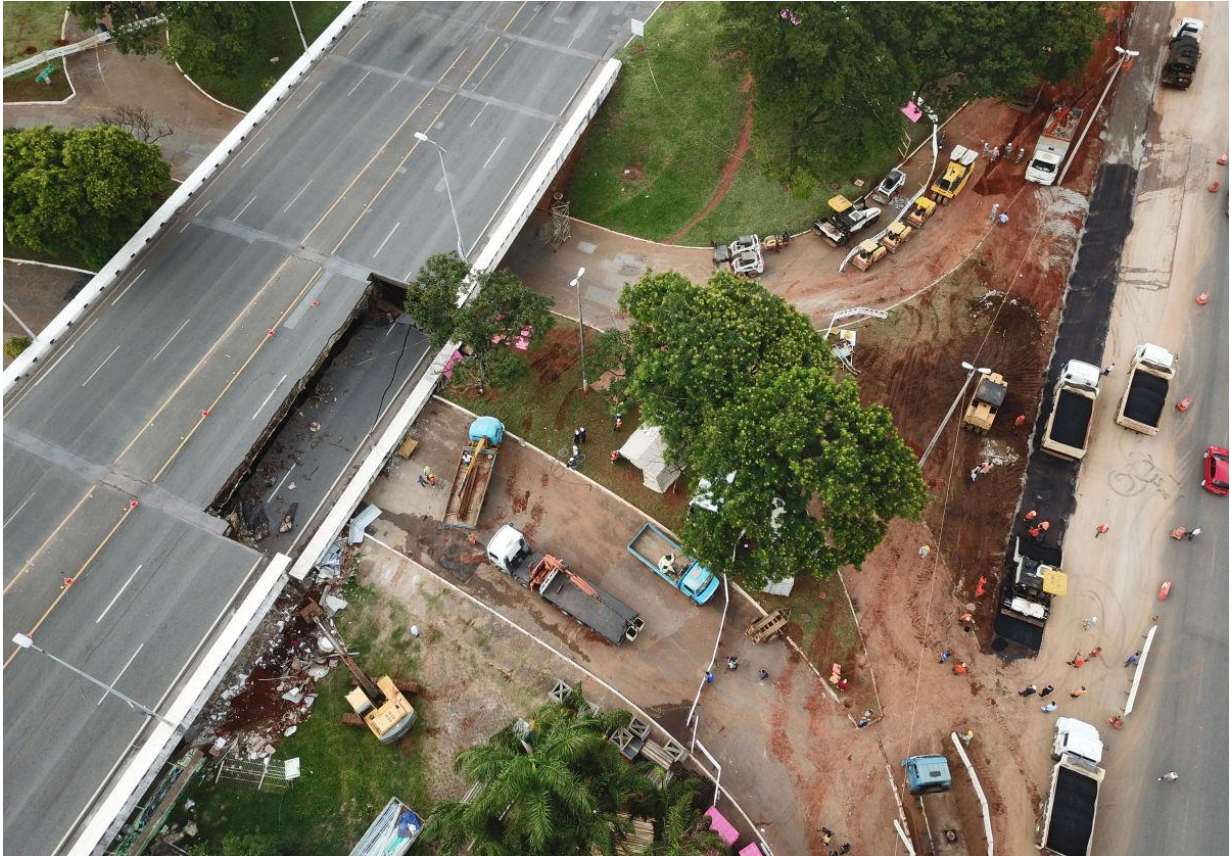
Figura 4: Colapso do Viaduto sobre a Galeria dos Estados

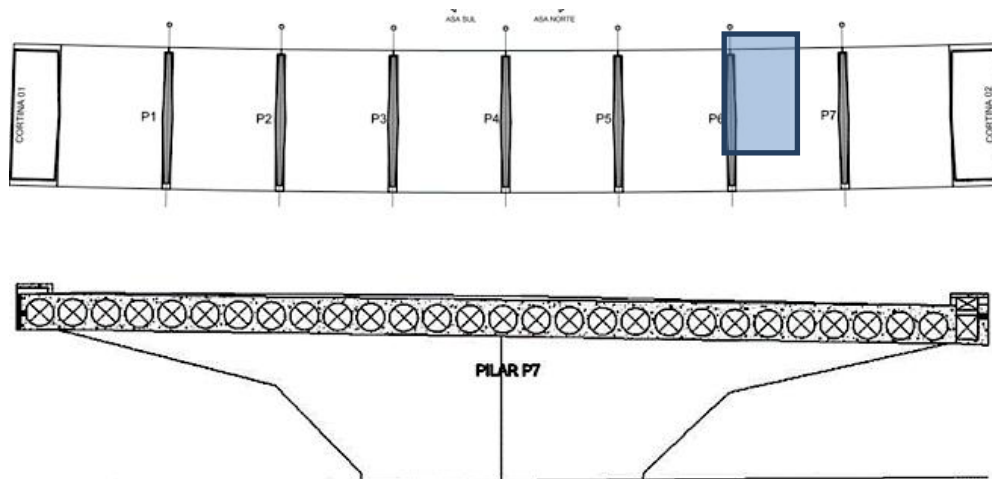
A estrutura original do viaduto, composta por 8 tabuleiros de lajes alveolares protendidas, 7 pilares em concreto protendido e 2 cortinas de contenção, foi afetada por patologias que, sem a devida manutenção periódica e/o extraordinária, levaram ao colapso estrutural (Figura 7). Na nota 7, referente ao Relatório do Lúcio Costa sobre Brasília, emerge a priorização desse eixo viário da capital:

Figura 7: Formato original do pilar P7, Viaduto sobre a Galeria dos Estados

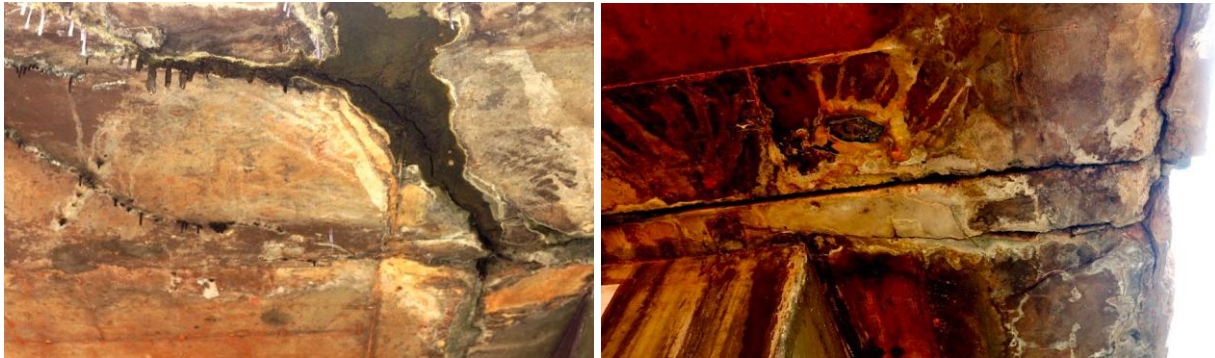
As estruturas de concreto, assim como outras, estão sujeitas à dilatação e à contração devido à variação de temperatura. Parte dessa retração de origem térmica fica restringida por vários motivos (própria rigidez interna do concreto e vinculação da estrutura no solo), gerando tensões de tração (Figuras 8 e 9) que ultrapassaram a capacidade de resistência mecânica do concreto, ocasionando fissuras. Devido também à existência de infiltrações de água, ocorreu um processo de dissolução e transporte da cal hidratada presente no concreto, chamado de lixiviação. Esse produto lixiviado, ao interagir com o dióxido de carbono presente no ar, resultou na precipitação de crostas brancas de carbonato de cálcio na superfície, gerando eflorescência. As consequências ocorridas resultaram na redução da resistência mecânica do material e permitiram a entrada de gases e líquidos agressivos às armaduras e ao próprio concreto. As figuras 10 e 11 mostram claramente a presença de fissuras compridas ao longo do tabuleiro do viaduto. É importante salientar que na época em que foi projetado o viaduto a norma técnica vigente era a segunda versão da NB1/1940 – Norma para o cálculo e execução de estruturas de concreto. Nessa norma ainda não havia o entendimento técnico de desempenho da estrutura levando-se em conta os aspectos de durabilidade. Tanto é verdade que

nessa época se permitia construções com cobrimentos mínimos para as seções de concreto. Em lajes esse cobrimento chegava a 5mm. Na norma vigente esse cobrimento mínimo passou a ser 25mm.

Figura 8 - 9: Fissuras ocasionadas pela retração do concreto

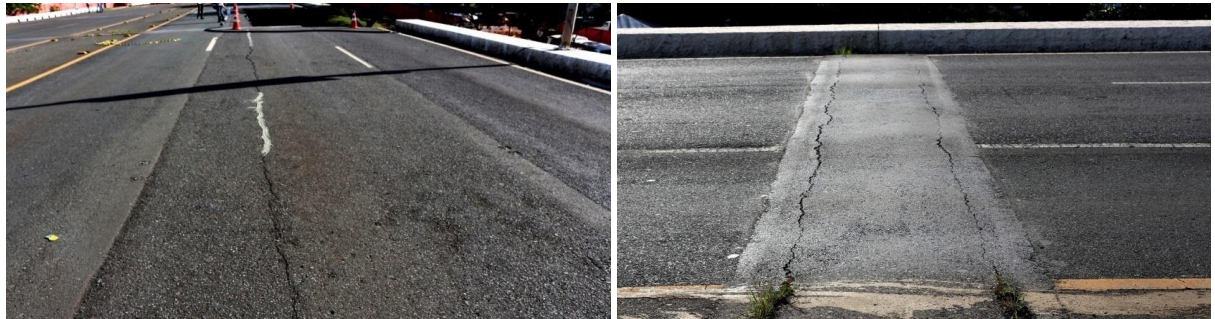
Figura 10 - 11: Fissuras no trecho do tabuleiro

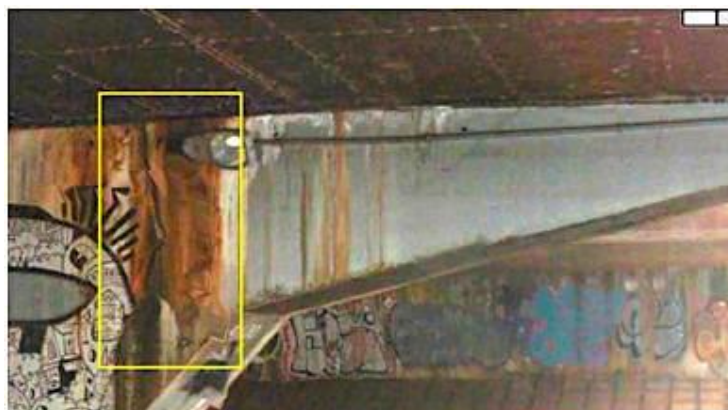
Figura 12: Fissuras ocorridas no pilar P7 antes do colapso estrutural

O mecanismo de infiltração da água por um longo período de tempo, cerca de 40anos, na ligação entre o tabuleiro e o pilar, devido à presença de fissuras de contração nessa região, já indicava a necessidade de intervenção no local em que ocorreu a ruptura do trecho do tabuleiro protendido do Viaduto sobre a Galeria dos Estados (coincidente ao Pilar P7, Figura 12). Devido também à percolação da água através das trincas existentes por um período de tempo prolongado, houve corrosão das armaduras em elevado grau e conseqüente fenômeno de despassivação das armaduras, como mostra a Figura 13. Dessa forma, por causa da corrosão das armaduras ativas do pilar P7, o elemento estrutural não foi capaz de suportar o carregamento dinâmico dos veículos e veio ao estado de colapso, sobrecarregando a alça em balanço do pilar P6, que também desabou. As cargas devido ao trem tipo na época também eram menores do que as atuais. Por exemplo, se tem trafegando naquela região ônibus biarticulado.

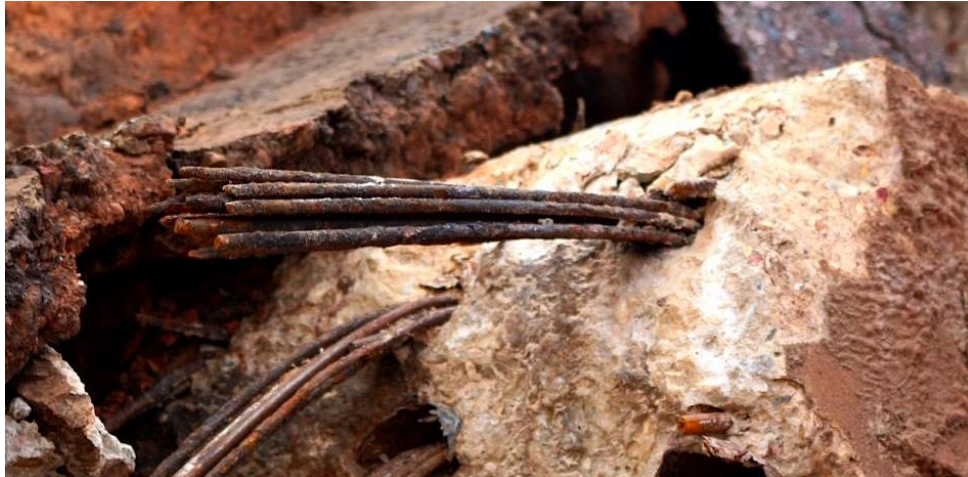
Figura 13: Corrosão das cordoalhas protendidas

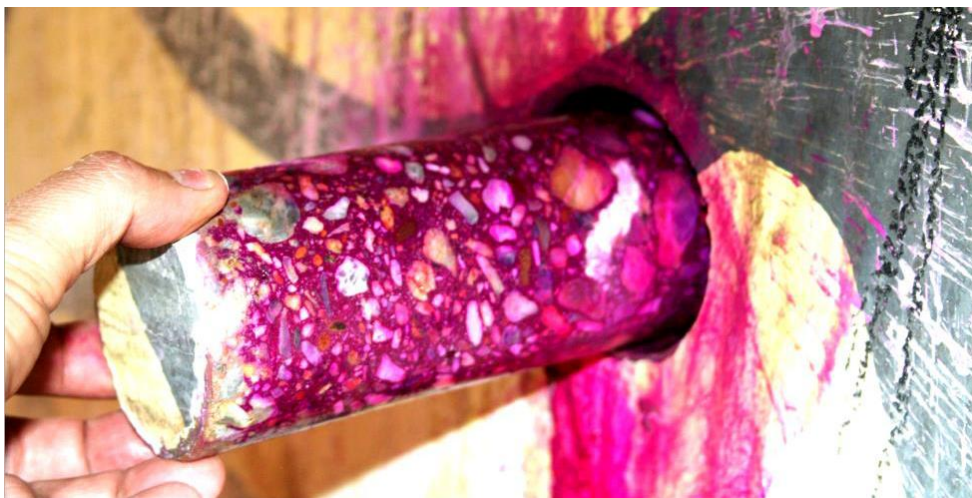
O concreto produzido com cimento Portland comum resulta em um material bastante alcalino e não favorece o desencadeamento de reações de corrosão nas armaduras. Com a penetração de ar nos poros do concreto, em meio úmido, na estrutura do viaduto ocorreram reações químicas que deram origem ao carbonato de cálcio e carbonato de magnésio (carbonatação, Figura 14). A carbonatação redundou em uma acentuada queda no pH do concreto, com conseqüente redução na proteção das armaduras, gerando despassivação das mesmas. Os ensaios foram realizados de acordo com as prescrições da ABNT NBR 7680:2015 e os corpos de prova extraídos dos pilares P6 e P7, que sofreram o colapso estrutural, apresentaram uma boa resistência característica média (f_{ck}) à compressão de, respectivamente, 30,80 Mpa e 43,55 Mpa.

Figura 14: Extração do corpo de prova mostrando carbonatação

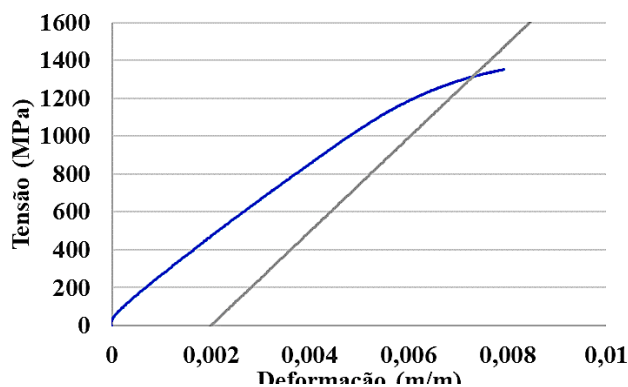
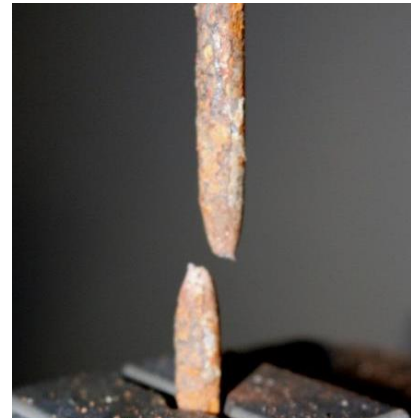
No que tange ao ensaio de metalografia do aço, como demonstra o gráfico das Figuras 15 e 16, o Departamento de Engenharia Civil da Universidade de Brasília (ENC/UnB) observou em uma das amostras uma diminuição da seção transversal na ordem de 67%.

Figura 15 - 16: Ensaio tensão/deformação das armaduras metálicas

A norma ABNT NBR 6892:2012 regulamentou os ensaios de tração das barras constituintes as armaduras passivas, do tipo CA-32. Após uma análise aprofundada, foi detectado um alto nível de corrosão e tensão de escoamento (f_y) insatisfatória. O material aço da armadura ativa de protensão do tipo CP-150 RN, apresentou um importante nível de corrosão e foi detectada uma diminuição da seção transversal na ordem de 50%. O material concreto apresentou uma resistência à compressão da amostra 001 (Pilar P7) de 43,8 Mpa e da amostra 003 (Pilar P6) em 27,9 Mpa. Os parâmetros de resistência do concreto, portanto, indicaram que a qualidade do concreto utilizado foi absolutamente preservada durante a fase de execução do viaduto (Figura 17).

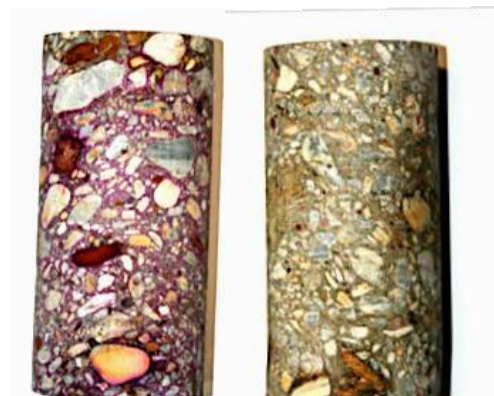
Figura 17: Corpos de prova 001 e 003
