Método de avaliação do estado de conservação de estruturas pré-fabricadas de concreto armado

Hisa Dutra Alves

Carlos Eduardo Luna de Melo*

3 Estudo de caso: os pilares do Instituto Central de Ciências Norte da Universidade de Brasília

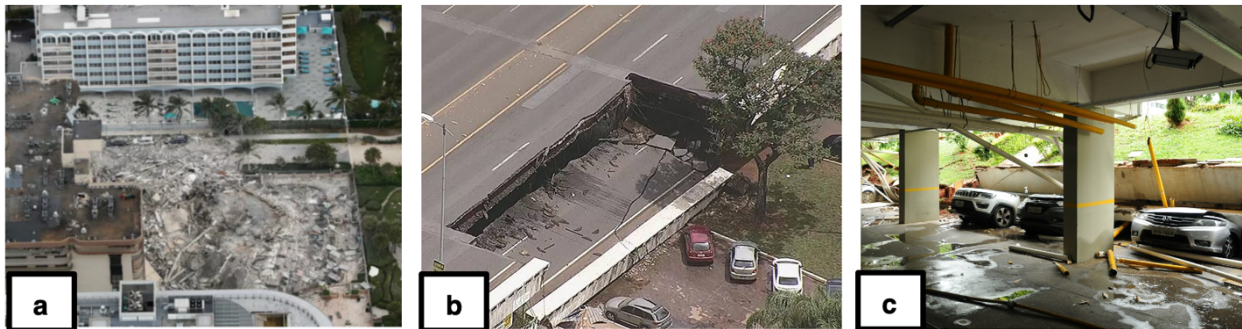
Figura 1: Sinistros na construção civil.

O desabamento de um edifício residencial em Miami, nos Estados Unidos, o desabamento de parte do viaduto da rodovia DF – 002, em Brasília, e o desabamento de uma laje do subsolo de um edifício residencial também na capital brasileira (Figura 1) foram sinistros da construção civil que tiveram grande repercussão na mídia e que ocorreram recentemente entre os anos de 2018 e 2021. Embora sejam tipos diferentes de estruturas, as ocorrências refletem, de certo modo, o nível de negligência em relação ao estado de conservação das estruturas.

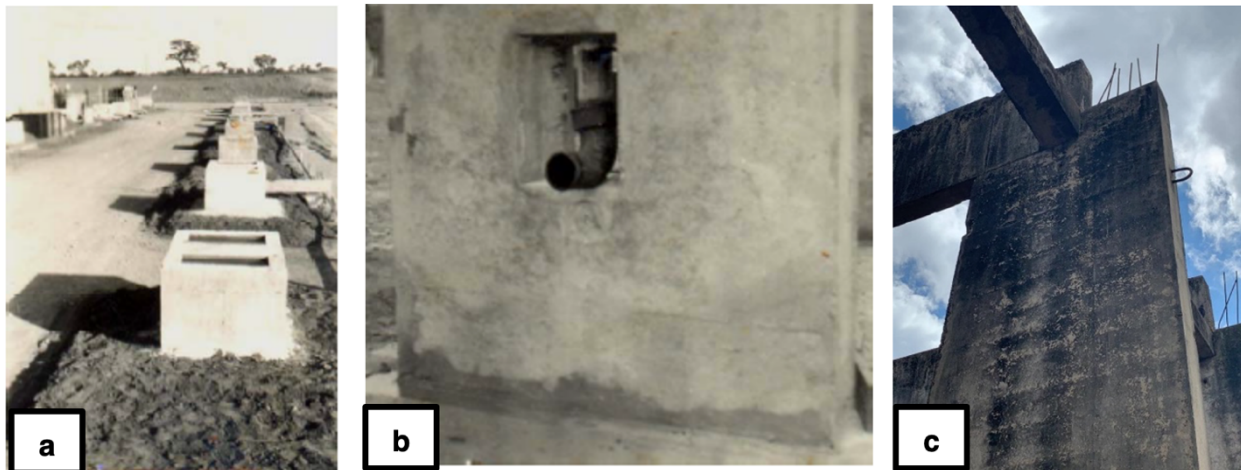
Figura 2: Cavidades nas sapatas com o intuito de receberem os pilares pré-fabricados (a); Descida de água pluvial nos pilares externos (b); Armaduras de espera nos pilares (c).

Os pilares possuem seção transversal retangular, com dimensões de projeto de 0,20 m x 1,50 m cada, e altura de 10 metros. O espaçamento existente entre cada pilar é de aproximadamente 3 metros. Fabricados com encaixes a espera das vigas, os pilares possuem fundação que foram encaixadas em cavidades pré-estabelecidas nas sapatas, os quais ficaram apoiados diretamente nessa fundação (Figura 2).

Os pilares externos da edificação (fachadas leste e oeste) contêm, em seu interior, a presença de tubos de ferro fundido desde o vão da cobertura até o térreo. Cada tubo possui 100 mm de diâmetro e teve como função original de projeto proporcionar a descida de águas pluviais da cobertura (Fonseca, 2007).

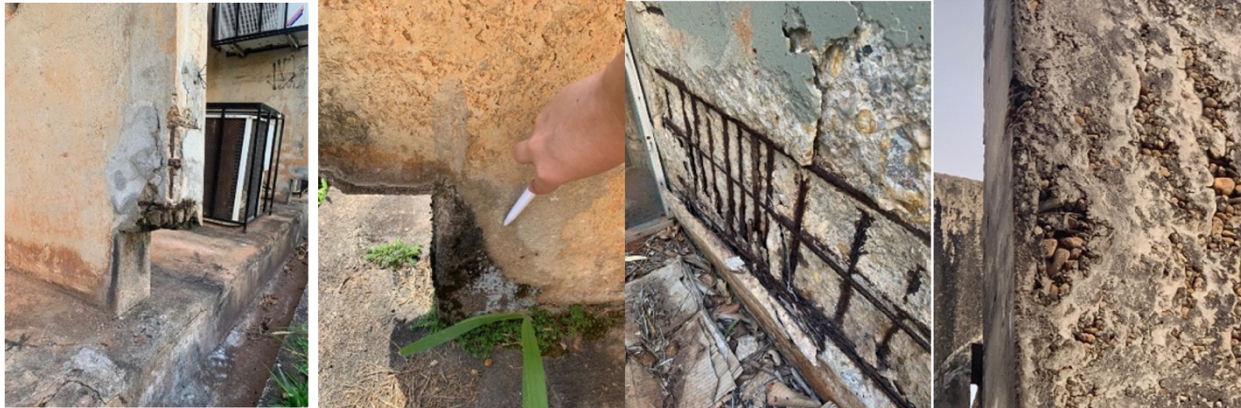
Figura 4: Manifestações patológicas identificadas durante a inspeção.

A Figura 4, mostra a presença de ninhos de concretagem, deslocamento do concreto e corrosão das armaduras identificadas durante a inspeção.

Infere-se, a partir dos resultados apresentados na Tabela 5, que os danos mais presentes nos 4 alinhamentos foram: fissuras/trincas, ninhos de concretagem e manchas de umidade. Ademais, foi verificado que todos os alinhamentos apresentaram danos com índice de severidade igual a 4 (sinais de corrosão da armadura sem perda de seção) e apenas os alinhamentos referentes às fachadas externas (alinhamentos A e D), que são mais suscetíveis à ação da umidade, apresentaram índice de severidade igual a 5 (sinais de corrosão da armadura com perda de seção).

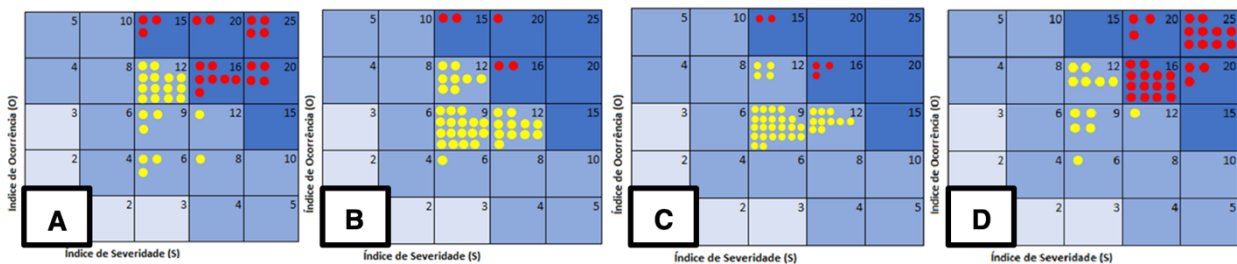
Figura 5: Matrizes de criticidade do número de prioridade de risco (NPR) – Alinhamentos A, B, C e D.

A Figura 5 mostra as matrizes de criticidade de 42 pilares de cada alinhamento, onde é observado o NPR dos pilares analisados e representados por um círculo com a devida cor que destaca o seu grau de risco, classificado de acordo com a Tabela 6. A partir da leitura das matrizes, é possível identificar que os NPR se encontram de forma majoritária na faixa de risco moderado nos alinhamentos B e C (fachadas internas). Já os NPR que se encontram em sua maioria na faixa de risco crítica, estão presentes nos alinhamentos A e D (fachadas externas) do ICC Norte. Nota-se também que o alinhamento D é o alinhamento com maior presença de NPR na faixa de grau de risco crítica e que nenhum dos 4 alinhamentos obtiveram índices de resultados na faixa de grau de risco mínimo.

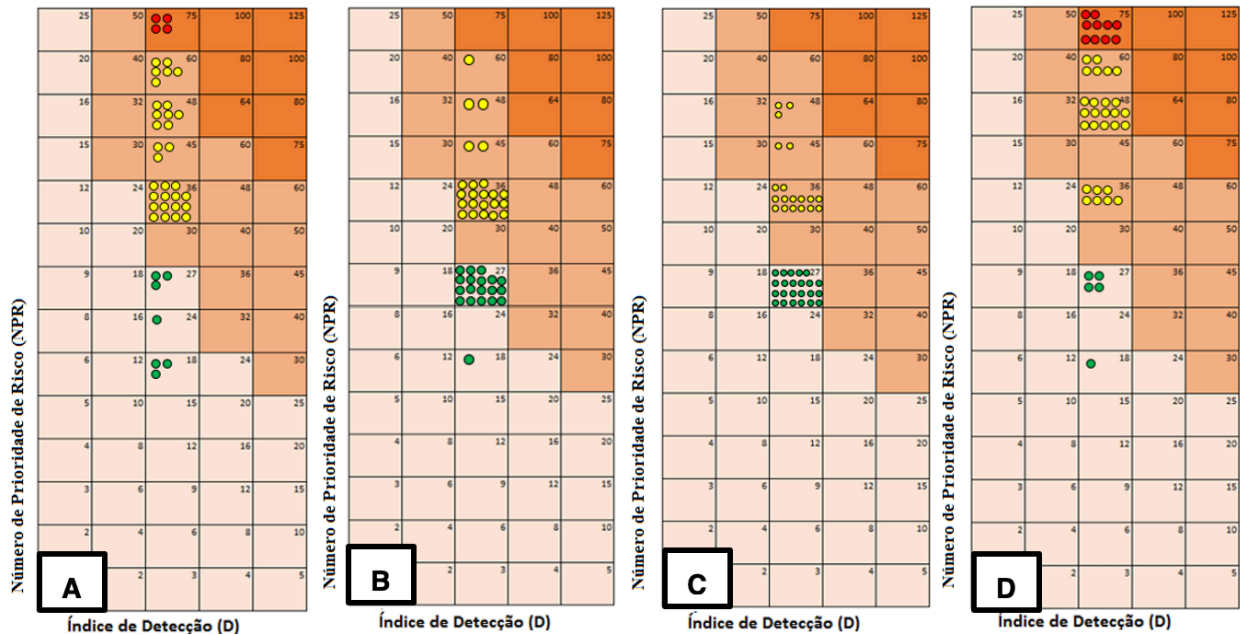
Figura 5: Matrizes de criticidade do número de prioridade de risco (NPR) – Alinhamentos A, B, C e D.

A Figura 6 mostra as matrizes de criticidade dos 42 pilares de cada alinhamento, onde é observado o NPRD dos pilares analisados e representados por um círculo com a devida cor que destaca o seu grau de risco, classificado de acordo com a Tabela 7.

A partir da leitura das matrizes do estado de conservação, nota-se que os alinhamentos A e D (fachadas externas) são os alinhamentos que possuem pilares com nível de criticidade crítica, com predominância no alinhamento D. Já os alinhamentos B e C (fachadas internas) possuem a maior quantidade de pilares classificados com nível de criticidade moderada.

Ressalta-se que o alinhamento D, fachada externa do bloco A do ICC Norte (localização da Faculdade de Arquitetura e Urbanismo da Universidade de Brasília) possui então o mais alarmante estado de degradação dos pilares pré-fabricados de concreto armado de acordo com o recorte de fachadas do presente trabalho.

Em relação aos resultados obtidos por Fonseca (2007), que avaliou todos os pilares do ICC, verificou-se que houve um aumento na quantidade de pilares situados nas faixas de criticidade moderada e crítica, evidenciando que os pilares estão sofrendo crescente deterioração ao longo dos anos, sendo de extrema importância ações corretivas, além da realização de um plano de manutenção para toda a edificação.
