**PROCESSO EROSIVO NA ÁREA URBANA DE SÃO BENTO, CONDE-PARAÍBA:  
SUSCETIBILIDADE DE COLAPSO DE EDIFICAÇÕES E VULNERABILIDADE  
SOCIOAMBIENTAL**

**EROSIVE PROCESS IN THE URBAN AREA OF SÃO BENTO, CONDE-  
PARAÍBA: SUSTAINABILITY OF PROPERTY COLLAPSE AND SOCIO-  
ENVIRONMENTAL VULNERABILITY**

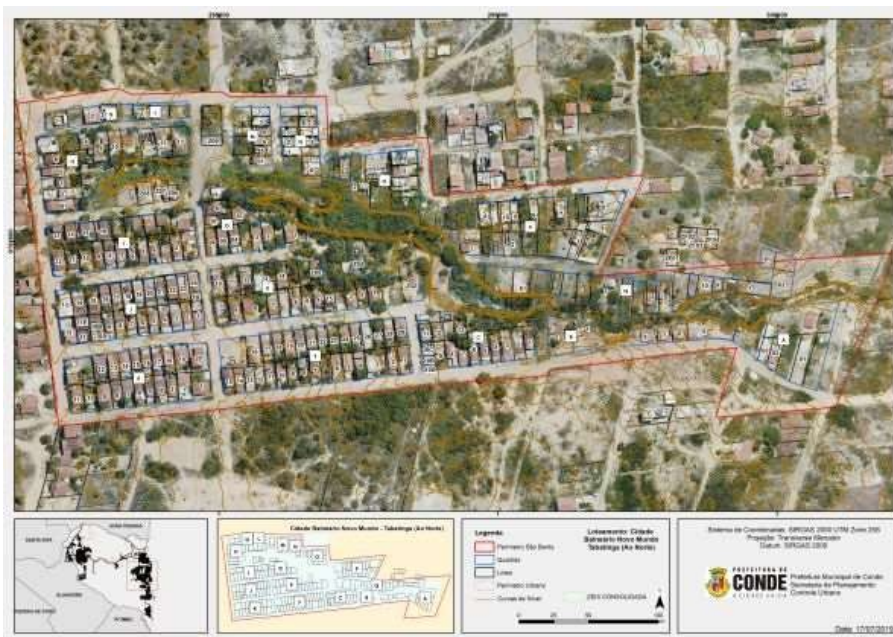
Figura 1 – Localização da área de estudo

É nesse contexto que a área denominada de São Bento (Figura 1) está inserida, tendo como características socioeconômicas, baixa renda com edificações precárias, alto índice de desemprego, problemas em relação à questão fundiária e sanitária. Importante o uso do método de trabalho, de ordem quantitativa e qualitativa, de análise social que a Comissão de Estudos para a América Latina (CEPAL, 2002) elabora em diferentes realidades, assim como de estudos sobre a realidade urbana e litorânea e de avaliação das metodologias brasileiras de vulnerabilidade socioambiental como decorrência da problemática urbana no Brasil (MAIOR & CANDIDO, 2014).

A área da comunidade é dividida em 17 quadras (de A a Q). As quadras A, B, C, D, E, H, I, O, P e Q (Figura 1) possuem edificações próximas à borda da feição erosiva, apresentando risco para os moradores e residências. As demais quadras não possuem proximidade com a área de risco, mas tem problemas com a rede de drenagem urbana nas vias, o que também gera processos erosivos.

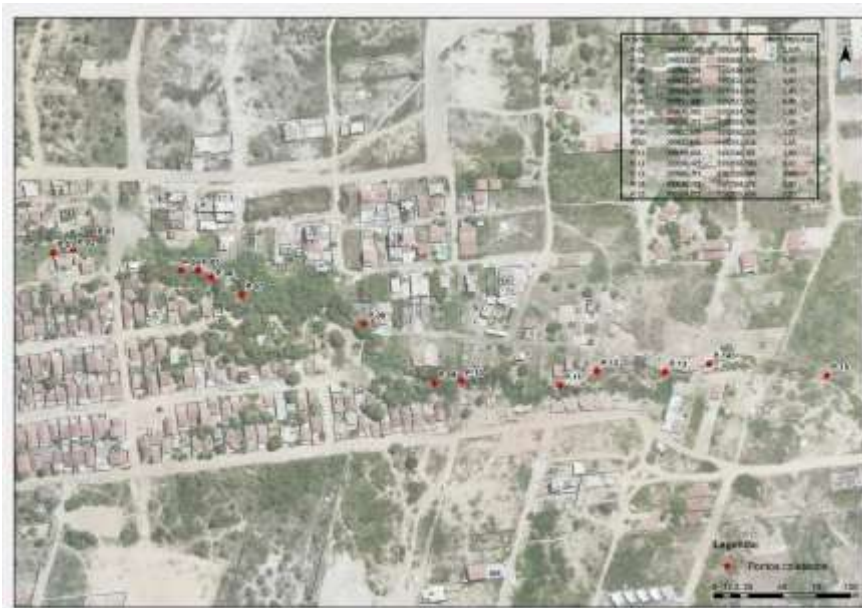
Figura 2 – Pontos de coleta de amostras de solo na área da erosão

As coletas de dados socioeconômicos foram efetuadas e coordenadas pelo departamento de Cadastro Técnico do Município e Coordenadoria de Habitação, aplicando os Boletins de Cadastro Imobiliário específicos à regularização fundiária (*in loco*) com as famílias residentes nas edificações. As amostras de solo foram deformadas, tendo sido coletadas na face e base da erosão (Figura 2), utilizando os critérios de mudança de textura, cor e estratigrafia de camadas, essas amostras foram encaminhadas para ensaios de granulometria e limites de Atterberg para avaliação física do solo.

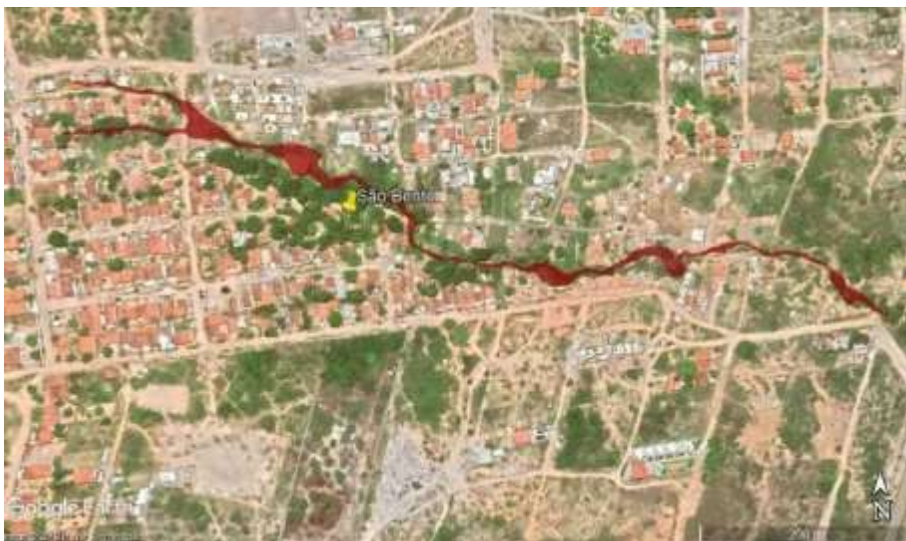
Figura 3 – Dimensão da área da erosão  
Fonte: GoogleEarth

A erosão possui uma área aproximada de 5.000 m<sup>2</sup> (Fig. 3) sendo circundada por edificações de ambos os lados e ainda conta com duas residências dentro da área erodida, e parte das residências se encontra próximo a borda da erosão.

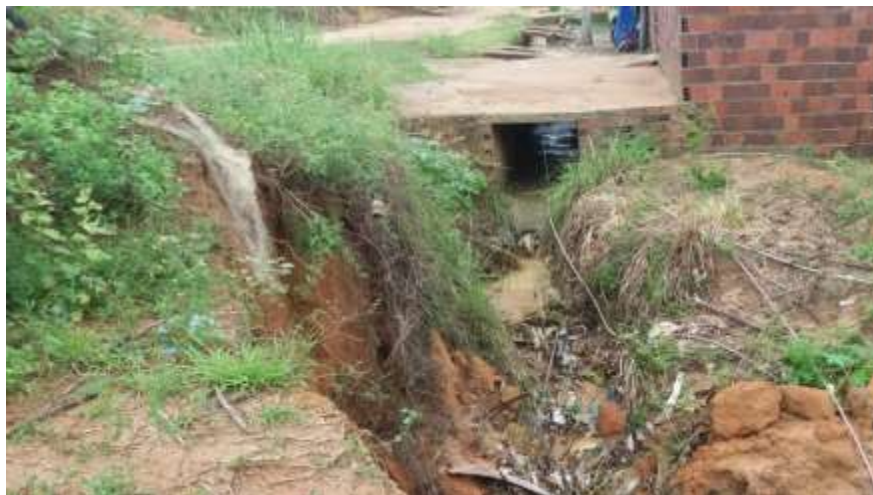
Figura 5 – Drenagem da via direcionada para o canal da erosão

Além dos processos naturais regidos pela Neotectônica (KING, 1956); (MARTIN *et al.*, 1986; IBGE, 2009; MAROTTA *et al.*, 2015), na formação da erosão nos sedimentos Barreiras, os elementos antrópicos são grandes alteradores da paisagem, e no local isso pode ser observado por meio da condução da água pluvial nas vias para o canal da erosão, além do despejo direto de águas servidas (principalmente da lavagem de roupas) para dentro da erosão, direcionando os canos na borda e auxiliando na evolução do processo erosivo (Fig. 5).

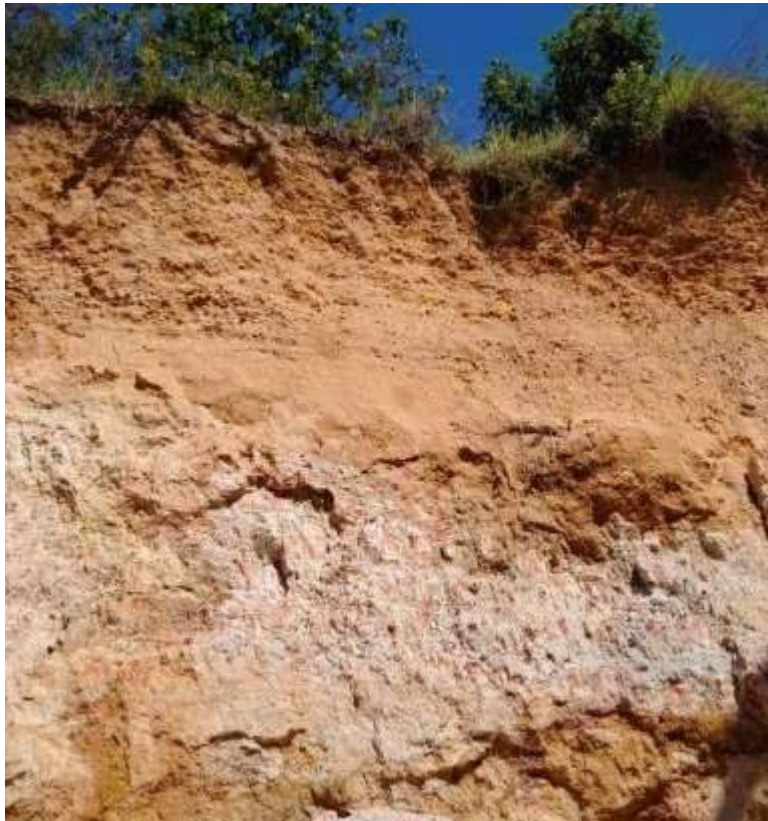
Figura 6 – Perfil de solo na face da erosão

A camada superficial da área é arenosa e, portanto, friável, permeável e pouco resistente à penetração sendo a 1ª camada solo arenoso, 2ª camada laterizada, 3ª camada argilosa, e 4ª camada solo fino com presença de óxidos de ferro (Fig. 6), o que implica afirmar que é um solo com potencial erosivo alto, o relevo é inclinado, entre 3-8%, classificado como suave ondulado.

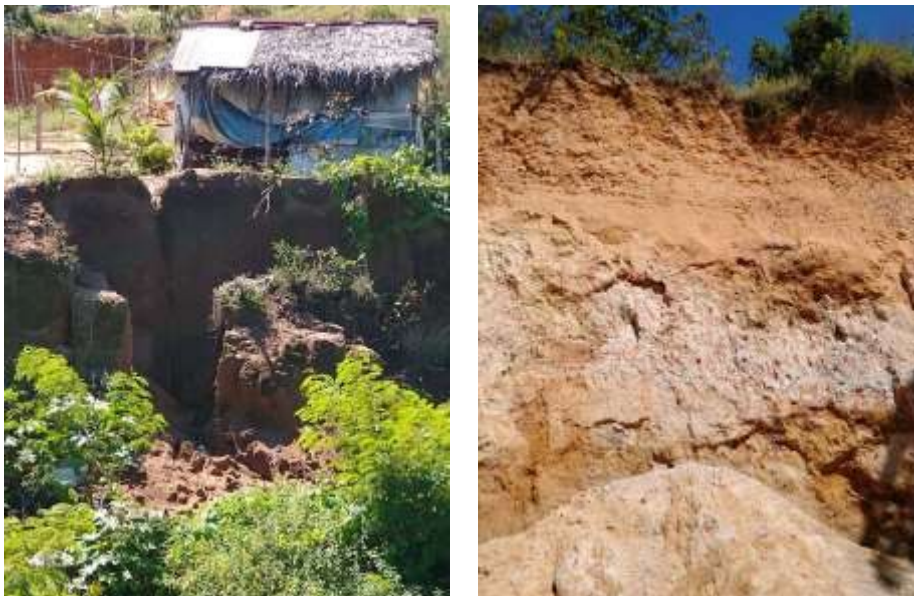
Figura 7a e 7b – Movimentos de massa, queda de bloco e deslizamento

Os movimentos de massa constatados foram dois: quedas de bloco e deslizamentos (Fig. 7a e 7b), ambos fazendo o processo de remoção de massa nas bordas, ocasionando o alargamento da erosão. No fundo da ravina, o sedimento é carregado para jusante através do caminho natural da água, tanto pluvial quanto de águas servidas. Não foi identificado o estágio de voçoroca (quando a erosão atinge o lençol freático), porém essa premissa pode se tornar verdadeira se o fluxo hídrico externo não for controlado e também observado o projeto de estabilização e recuperação da área degradada.

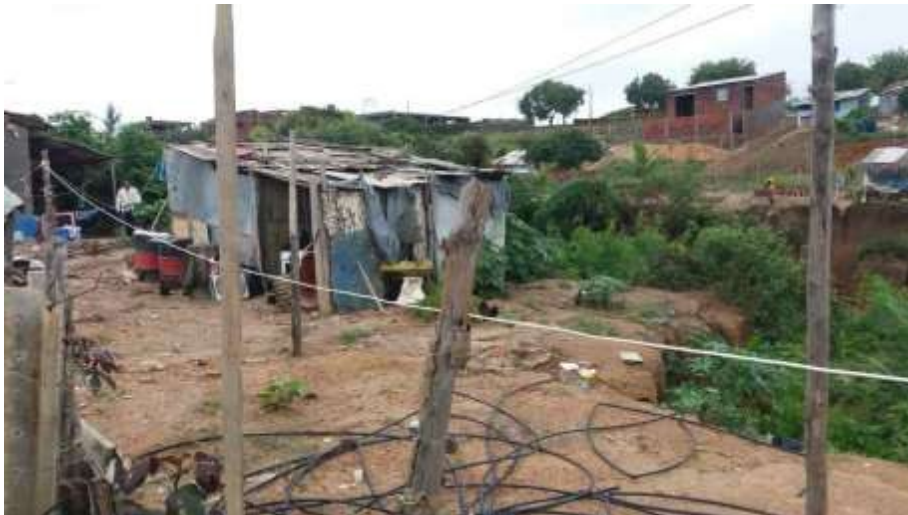
Figura 8 – Precarização das habitações

A comunidade de São Bento apresenta um estágio de pré-favelização com estruturas habitacionais de diferentes formas e materiais de construção. Algumas estáveis (alvenaria/cimentada) e outras mais precárias (materiais mistos). Os dados analisados apresentam uma situação com alto o grau de precariedade tanto das edificações quanto da população residente, precariedade econômica, saneamento básico, coleta de lixo e precariedade na questão de segurança de moradia ante a erosão.

Com base na visualização técnica, mapas, fotografias e relatos dos moradores, indica-se o remanejamento de 39 famílias para novas habitações. As Quadras A, B, D, H e as habitações Z são as que apresentaram maior risco. As vias de praticamente todas as Quadras ficaram danificadas por causa das chuvas, indicando a necessidade de um projeto urbanístico urgente.
