PROCESSOS DE RISCO EM COMUNIDADES URBANAS NA BACIA DO ARROIO CADENA, SANTA MARIA, RS

*Risk Processes in Urban Communities in the Arroio Cadena Basin,
Santa Maria, RS*

Romario Trentin¹, Luís Eduardo de Souza Robaina², Andrea Valli Nummer³ e Rinaldo José Barbosa Pinheiro⁴

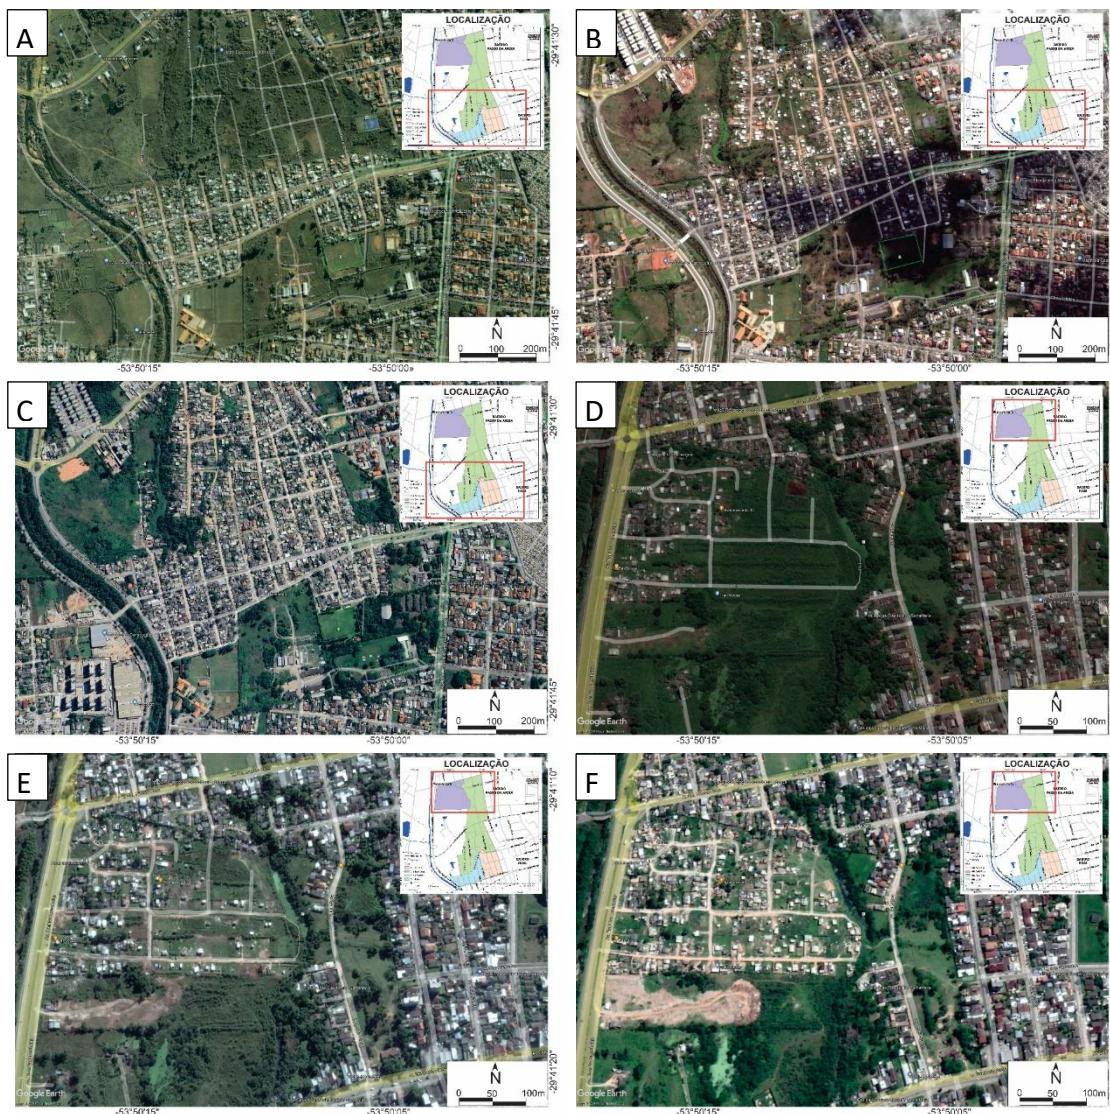
Figura 2. Imagem da área onde se localizam as vilas Chaminé, Lídia e Arco-Íris no ano de 2004 (A), no ano de 2011 (B) e do ano de 2024 com ocupação atual bem densificada (C). Imagem da porção norte da área de estudo onde hoje encontra-se a Vila Babilônia do ano de 2016 (D) e do ano de 2017 (E), imagem de 2019 (F) da porção norte da área de estudo onde hoje encontra-se consolidada a ocupação da Vila Babilônia

Na área que hoje é ocupada pela Vila Chaminé, não havia ocupações residenciais em 2004, sendo áreas de campo, conforme pode observar-se na Figura 2A. As ocupações ocorriam apenas na porção sul da área de estudo. Também é possível identificar nesta imagem que o arroio Cadena apresentava ocupações junto à margem esquerda na Vila Lídia, com significativos processos de erosão de margem. Na figura 2B, é possível observar a imagem de 2011, em que o processo de ocupação residencial já se encontra presente na Vila Chaminé, nesse período, ocorreu uma crescente expansão para essa área. Na imagem,

pode-se observar que as margens do Arroio Cadena, nesta porção, foram revitalizadas, sendo implantadas obras de reassentamento, contenção de margem e a abertura da Avenida Maestro Roberto Ribas nas laterais do arroio. A Figura 2C apresenta a imagem do ano de 2024, com ocupação densa em praticamente toda a área.

A comunidade denominada de Babilônia tem a sua ocupação ocorrendo mais recentemente, especialmente após 2019. A figura 2D mostra a área atualmente ocupada pela Vila Babilônia, no ano de 2016. Observa-se que a

ocupação, nessa área, estava restrita às proximidades da Av. Dom Ivo Lorscheiter, porção mais alta. Nas proximidades do arroio da Chaminé, havia campos, sem ocupações residenciais. Na figura 2E, do ano de 2017, é possível observar que a ocupação residencial da Vila Babilônia começa a estabelecer-se, com a abertura de algumas ruas. A figura 2F mostra a mesma área no ano de 2019, com as ruas abertas e grande parte da área ocupada. Ainda é possível notar, no sul da Vila Babilônia, um grande terreno sendo aterrado, possivelmente com finalidades de expansão da ocupação residencial.

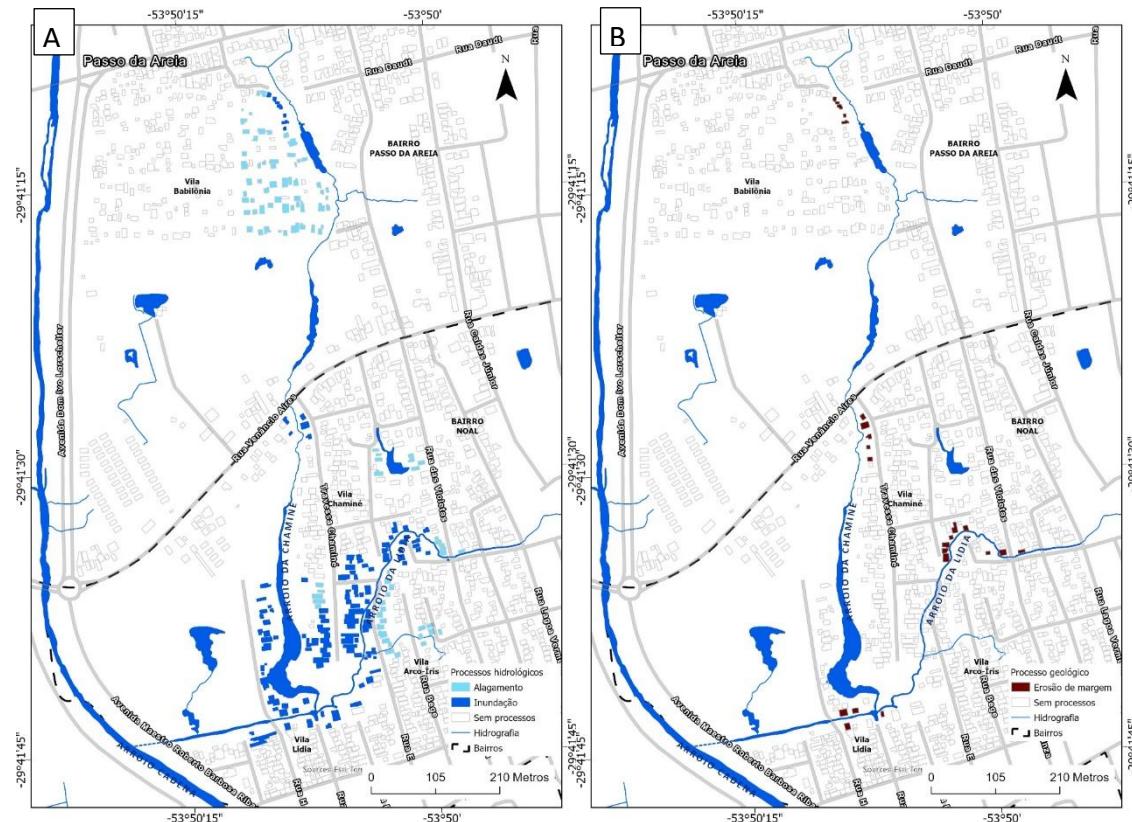
Figura 3. Moradias afetadas por processos hidrológicos de alagamentos e inundações(A) e de erosão de margem(B).

Na atualidade, os processos de risco estão representados por processos hidrológicos de alagamentos e inundações e, em algumas áreas, processo geológico de erosão de margem nos afluentes do Cadena que drena a comunidade e que denominamos no trabalho de arroio da Chaminé e arroio da Lídia (Figura 3 (A) e (B)).

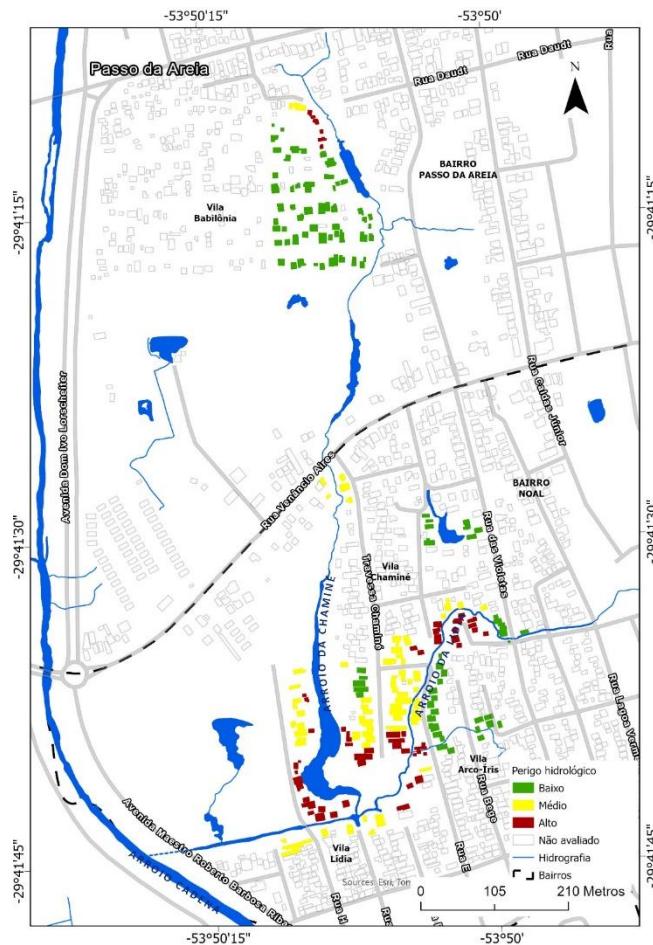
Figura 4. Perigo dos processos hidrológicos na área

As áreas de alagamentos ocorrem onde os sistemas de drenagens são inexistentes ou inadequados. Trata-se de área alagadiça com aterros variados e lençol freático próximo à superfície. As canalizações pluviais e de pequenos arroios são realizadas por iniciativa privada ou pelo poder público de forma localizada. Isso resulta de um sistema com diferentes tubulações nos trechos com canalização fechada e a presença de trechos abertos. Observa-se que as canalizações desniveladas provocam deposição de sedimentos nas tubulações e, consequentemente, constantes obstruções. Além disso, redes subdimensionadas

causam afogamento dos coletores e boca de lobos com refluxo nas moradias. Na figura 4, está apresentado o mapeamento para cada moradia quanto ao grau de perigo (Figura 4).

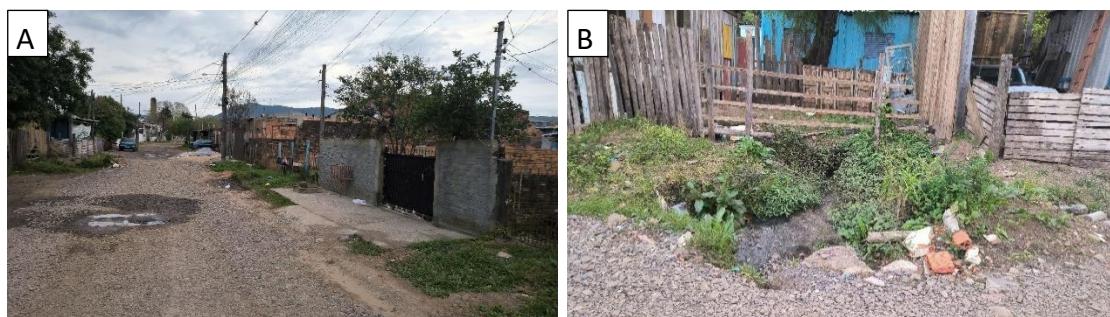
Figura 5. Travessa da Chaminé, onde ocorrem alagamentos associados a problemas de drenagem pluvial (A) e rua E, onde a canalização do arroio de forma ineficiente e praticamente entulhada de sedimentos também causa alagamentos (B).

Alagamentos também são identificados junto a um pequeno curso de água que se encontra, em sua maior parte, fechado de forma irregular. Na parte aberta, junto à rua Travessa Chaminé, acumula-se água devido à ineficiência das canalizações e por obstruções. Perigo Baixo foi determinado em áreas afetadas por Alagamentos em moradias próximas ao arroio da Vila Lídia, com variadas intervenções. Elas são afetadas pelo refluxo das águas pelos bueiros da rua e ralos das moradias, especialmente no lado direito da rua E (Figuras 5A e B).

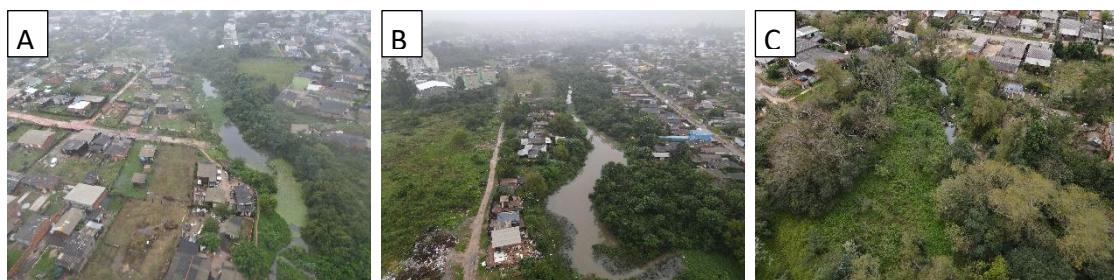
Figura 6. Processos de inundação na margem direita do arroio da Chaminé na Vila Babilônia (A) e Vila Lídia (B) e do arroio da Lídia na Vila Arco-Íris (C)

As condições de Perigo Médio e Alto têm influência direta dos arroios que drenam as comunidades. O arroio afluente principal, denominado no trabalho de arroio da Chaminé, tem baixa velocidade de fluxo e pontos de estrangulamento. As áreas alagadiças geradas, em eventos de chuva acumulada, provocam processos de inundação. As moradias afetadas diretamente pelo extravasamento desse arroio são consideradas de Perigo médio a alto dependendo da proximidade em relação ao canal. Essa característica é observada na Vila Babilônia na margem direita, junto a uma curva do arroio, um pouco antes de uma área de estrangulamento do canal. A maior concentração de moradias de Perigo Médio e Alto encontra-se entre os dois arroios que drenam a área. Os processos são comuns e ocorrem pelo extravasamento das águas dos canais. No final da rua Travessa Chaminé e na parte baixa da rua E encontram-se as principais situações de Perigo (Figuras 6A, B, C).

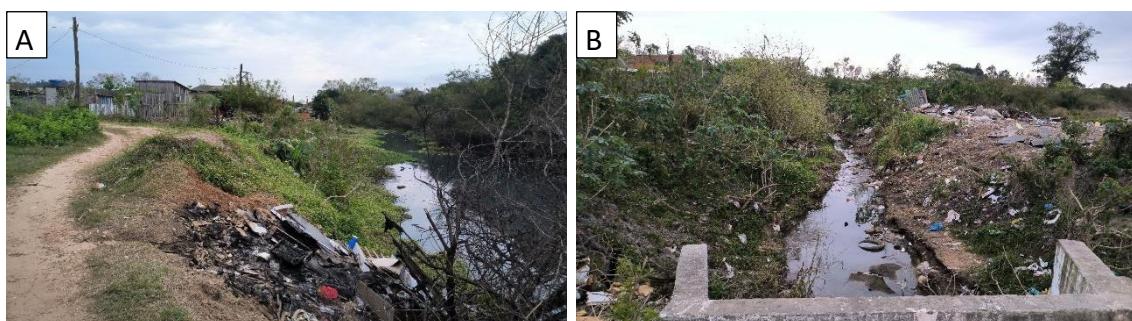
Figura 7. Descartes de resíduos sólidos e móveis junto ao canal artificial (A) e junto ao arroio da Chaminé (B)

Além dos processos hidrológicos, as baixas condições sanitárias apresentadas constituem-se em um ambiente perfeito para a multiplicação de vetores e microrganismos, implicando riscos à saúde da população. A disposição final dos resíduos sólidos é uma questão importante quando se trabalha com processos hidrológicos, especialmente em curso d'água de pequeno porte. Além disso, a ausência de uma ação organizada de recolhimento de entulhos, como móveis e eletrodomésticos, faz com que muitas pessoas utilizem os arroios como área de descarte. Essa disposição final inadequada tem causado impactos socioambientais e ampliado a ocorrência de inundação devido à diminuição da capacidade de descarga da rede de drenagem (Figuras 7 A, B).

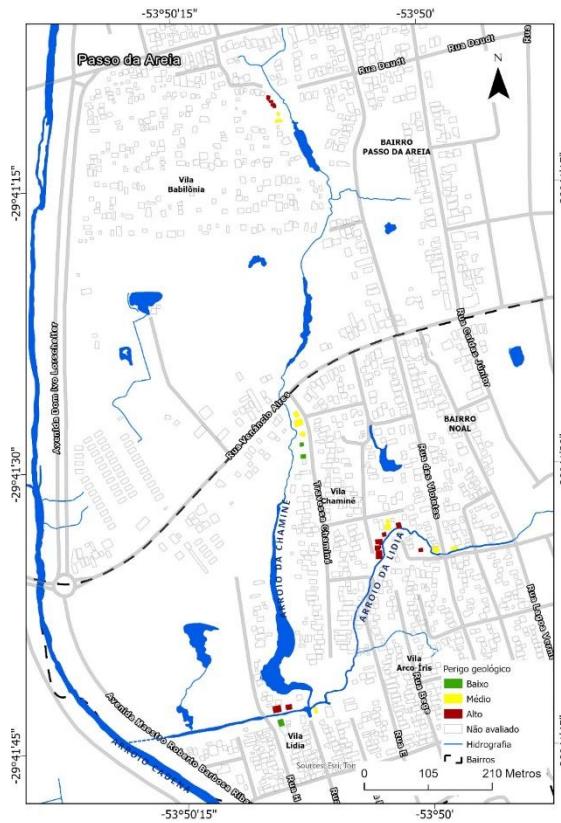
Figura 8. Espacialização do perigo de erosão de margem na área

Os arroios que drenam a área de estudo são de pequena ordem, afluentes do Cadena, com relativa baixa capacidade de erosão de margem. Entretanto, o aumento da ocupação, muitas vezes, sobre o canal, incrementa o volume de água que flui, gerando situações de perigo para algumas moradias. A Figura 8 apresenta o mapeamento do grau de perigo para a erosão de margem.

Na área de estudo, baseado nas características dos canais de drenagem, o Perigo Baixo está indicado em moradias onde a possibilidade de ocorrência do evento é reduzida devido à distância da margem do arroio.

O Perigo Alto foi definido em áreas com a moradia em uma distância inferior a 3m da margem e quando observam-se feições de corrosão e solapamentos. Essas condições ocorrem em três moradias localizadas na margem curva sob o impacto direto da água do arroio da Chaminé, na Vila Babilônia. O

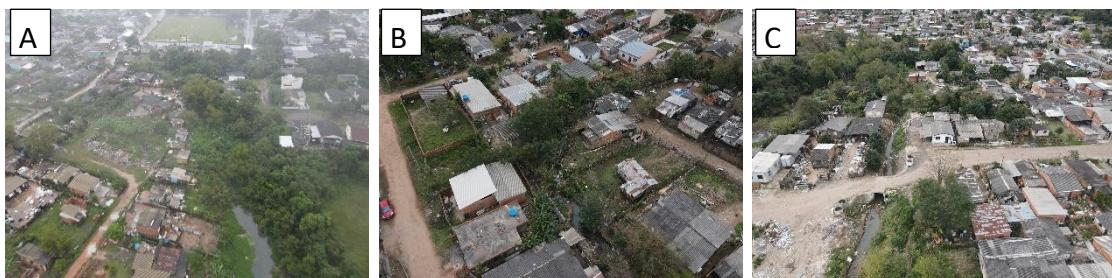
Figura 9. Fotografias oblíquas baixas das residências com processos de erosão de margem na Vila Babilônia (A), nas margens do arroio da Lídia (B) e do canal artificial (C)

Perigo Alto também foi definido para seis moradias na margem côncava do arroio da Vila Lídia, em uma sinuosidade do canal, e duas moradias localizadas muito próximas do canal artificial que liga a drenagem da área ao arroio Cadena (Figura 9A, B, C).

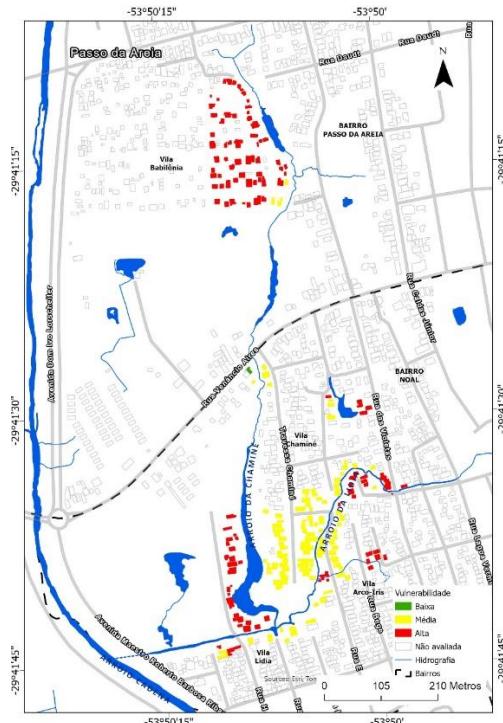
Figura 10. Espacialização dos graus de vulnerabilidade das residências mapeadas em situação de risco

Essas características indicam a predominância de Vulnerabilidades Médias e Altas (FIGURA 10). As áreas com vulnerabilidade média estão representadas por moradias com bom padrão construtivo, mas com deficiência de infraestrutura urbana. A vulnerabilidade alta está representada por áreas com ruas sem pavimento, destituídas de esgotamento pluvial. Os terrenos são alagadiços com as casas mistas, de madeira e menos comumente de alvenaria, com baixo acabamento.

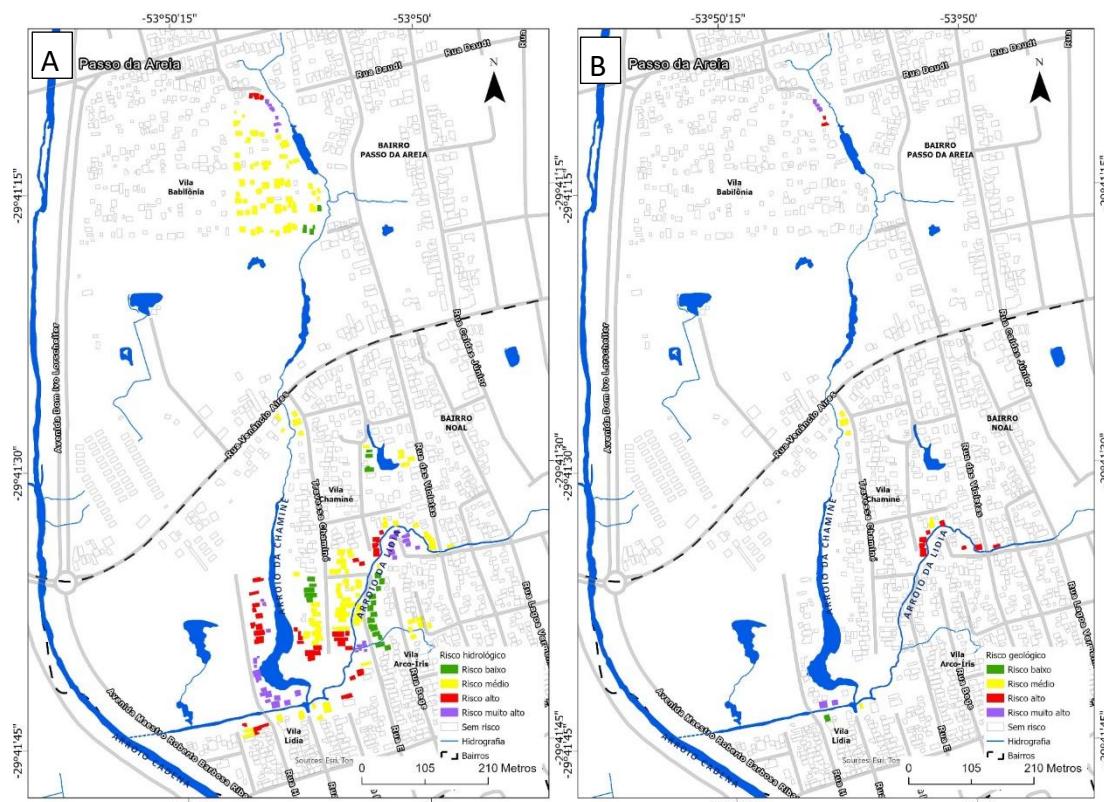
Figura 11. (A) Espacialização dos graus de risco à processos hidrológicos na área e (B) espacialização dos graus de risco à processos de erosão de margem na área

A figura 11A apresenta a distribuição espacial do risco hidrológico nas comunidades, definidos em quatro graus: baixo, médio, alto e muito alto.

O Risco Baixo está definido para 24 moradias. Nessa condição, o Perigo está relacionado a situações de alagamentos em que a rua é afetada sem danos nas moradias. A vulnerabilidade da população na área é definida como média.

O Risco Médio é definido para 70 moradias, onde processos de alagamentos causam danos em ruas, mas a vulnerabilidade da população é alta, associada à falta de infraestrutura e construções de baixo padrão. O risco médio, também, se associa a 53 moradias com Perigo médio, onde os processos de alagamentos causam danos a ruas e moradias e a condição de vulnerabilidade da população é baixa (uma moradia) ou média (52 moradias).

O Risco Alto e o Risco Muito Alto ocorrem na Vila Babilônia junto à margem do arroio da Chaminé; verificam-se, também na parte interna em uma curva de meandro do arroio da Lídia; na rua E, junto a uma pequena drenagem quando atinge o arroio da Lídia; e, predominantemente, no baixo curso do arroio da Chaminé. O Risco Alto é indicado para 20 moradias com Perigo médio e vulnerabilidade alta e 16 moradias com Perigo Alto em situações de vulnerabilidade média. O Risco Muito Alto é definido para 41 moradias, sendo que estas apresentam alta vulnerabilidade, construções de baixo padrão construtivo e falta de infraestrutura e estão submetidas a Perigo Alto, onde os danos das inundações afetam as moradias.

moradias (Figura 11B). Destas, seis moradias estão em Risco Médio e Baixo. Moradias em risco médio associam-se, principalmente, à intervenção de esgoto pluvial que desemboca próximo à rua Venâncio Aires.

O Risco Alto está indicado para oito moradias e Risco Muito Alto em sete moradias. Esses riscos ocorrem em moradias muito próximas ao canal de drenagem, sem infraestrutura e baixo padrão construtivo. Essas características estão colocadas na curva côncava do arroio da Chaminé e do arroio da Vila Lídia. Existem riscos ainda associados a moradias colocadas junto ao canal artificial que drena em direção ao arroio Cadena.
