Análise dos Parâmetros de Conforto Ambiental: Estudo de Caso na Unidade de Pronto Atendimento de Samambaia no Distrito Federal

5.1. Unidade de Pronto Atendimento de Samambaia

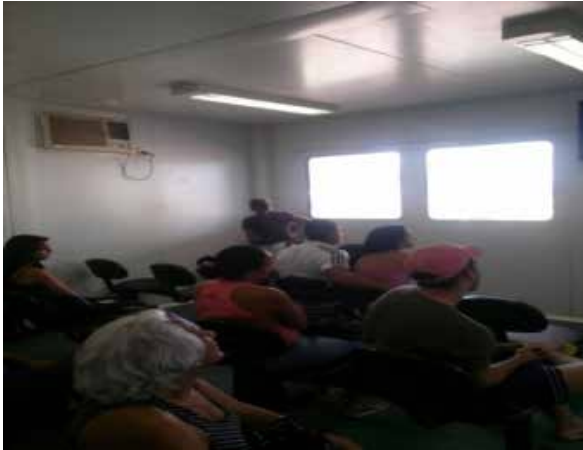
Figura 3: Recorte fotográfico da Sala de Recepção - UPA de Samambaia

O sistema de condicionamento de ar na unidade é constituído por condicionadores de ar individuais, do tipo janela, não atendendo as normas RE nº 09 da ANVISA (BRASIL, 2003b), que estabelece padrões de qualidade do ar interior em ambientes climatizados artificialmente de uso público e coletivo e a norma ABNT NBR 7256 da ABNT – Tratamento de ar em Estabelecimento Assistencial à Saúde (ABNT, 2005). Segundos funcionários do estabelecimento o sistema de ar é vinculado ao sistema de iluminação artificial que funciona vinte e quatro horas por dia.

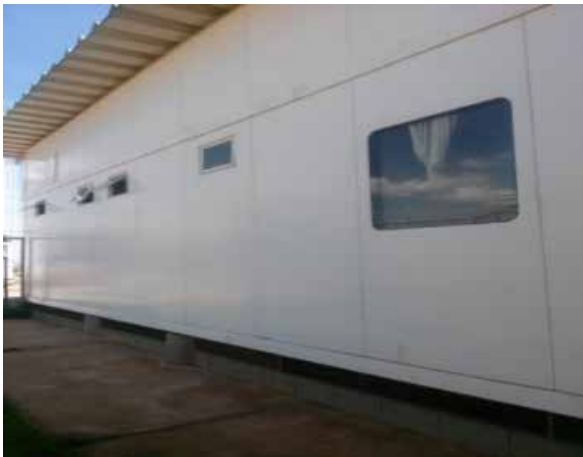
Figura 4: Recorte fotográfico da vista externa da Fachada Principal - UPA de Samambaia

Em relação à ventilação no interior da UPA, observou-se que ambientes como consultórios, sala de observação, recepção e demais áreas da Unidade não possuem circulação de ar devido à falta de aberturas de janelas na maioria dos ambientes, vide Figura 3. A ausência de aberturas pode ser prejudicial à saúde, uma vez que o ar não pode circular livremente, ficando viciado e podendo proporcionar a contaminação por aerossóis. Os únicos ambientes que possuem pequenas aberturas na UPA de Samambaia são os banheiros e os vestiários, conforme consta na Figura 4.

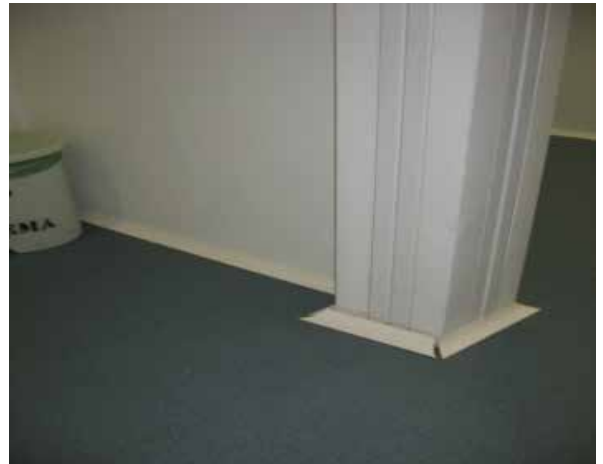
Figura 5: Recorte fotográfico da Sala de Espera - UPA de Samambaia

Observou-se também que um dos agravantes encontrados no ambiente é a forma de implantação e o material usado no piso. Devido à trepidação das macas, cadeiras de rodas e o intenso fluxo de pessoas, o piso da unidade apresenta ruídos e sensações de afundamento produzido pela circulação, vide Figura 5.

De acordo com Goés (2011), o ideal ao se projetar um EAS, incluindo unidades de urgência e emergência, é procurar encontrar soluções no uso de materiais acústicos, preferencialmente, que absorvam os sons, levando-se em consideração os aspectos da manutenção do controle das infecções hospitalares, da manutenção e movimentação dos equipamentos como pisos em mantas acústicas e anti-impactantes, forros de gesso acantonado, paredes protegidas de sons construídas de materiais com alta capacidade de absorção acústica.

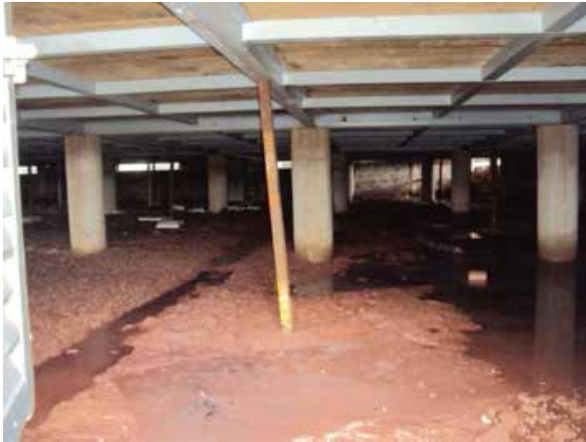
Figura 6: Recorte fotográfico da Fundação - UPA de Samambaia

A fundação da UPA de Samambaia não apresenta condições adequadas, Figura 6, podendo comprometer a sustentação da obra a longo prazo, além de afetar outras características importantes na definição do conforto ambiental.

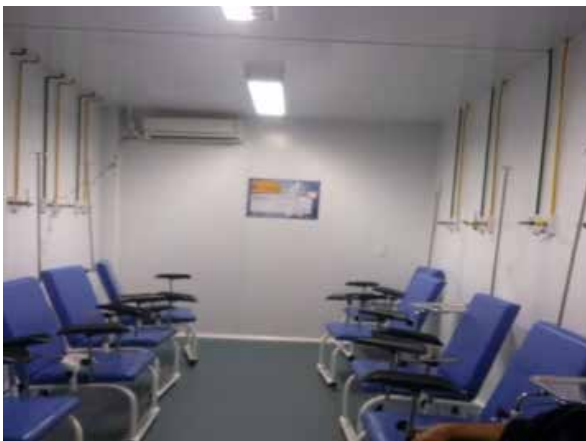
Figura 7: Recorte fotográfico da Sala de Recuperação - UPA de Samambaia

As condições de iluminação na unidade possui desempenho insatisfatório para o conforto ambiental dos ambientes internos. A iluminação existente na unidade é feita artificialmente por luminárias com lâmpadas que ficam acesas durante todo o dia. Há falta de iluminação natural em alguns ambientes da Unidade, fazendo com que os que pacientes e profissionais de saúde e demais funcionários percam a noção de tempo na UPA, alterando o relógio biológico humano.

A falta de iluminação natural é agravada devido à inexistência de janelas nas salas internas do estabelecimento, conforme pode ser observado nas Figura 7 e 8.

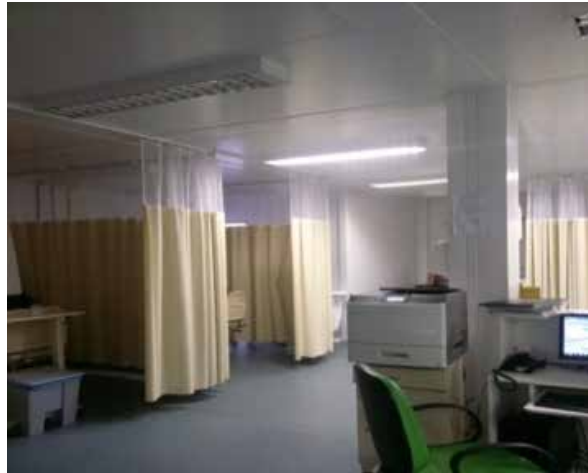
Figura 8: Recorte fotográfico da Sala Amarela - UPA de Samambaia

As salas denominadas de Sala Amarela e Vermelha, que correspondem aos ambientes de internação, sofrem com a falta de ventilação e iluminação natural e de renovação do ar. Os servidores relatam que em alguns momentos do dia o cheiro e o ar viciado dos ambientes exalam por toda parte, prejudicando a permanência das pessoas naquele estabelecimento.

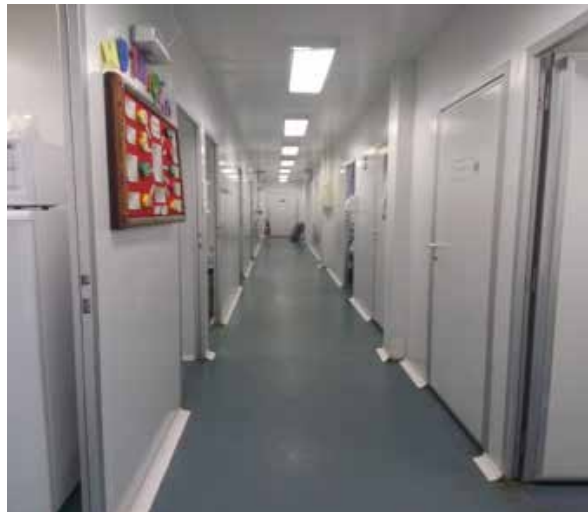
Figura 9: Recorte fotográfico da circulação interna - UPA de Samambaia

O conforto visual na UPA de Samambaia também é insatisfatório, tendo como cor predominante o branco. A cor branca traz um excesso de claridade para o local, fazendo com que o ambiente gere um cansaço mental para pacientes e servidores. A Unidade, além de possuir todos os ambientes internos pintados de branco, não possui a presença de iluminação natural, tornando assim o branco ofuscante devido a grande quantidade de iluminação artificial - Figura 9.
