Reservatórios de detenção e infiltração de águas pluviais: uma análise sob a ótica urbana. Estudo de caso da cidade de Natal/RN

ROCHA, Lorena Lamartine Lopes ¹
RIBEIRO, Rômulo José da Costa ²

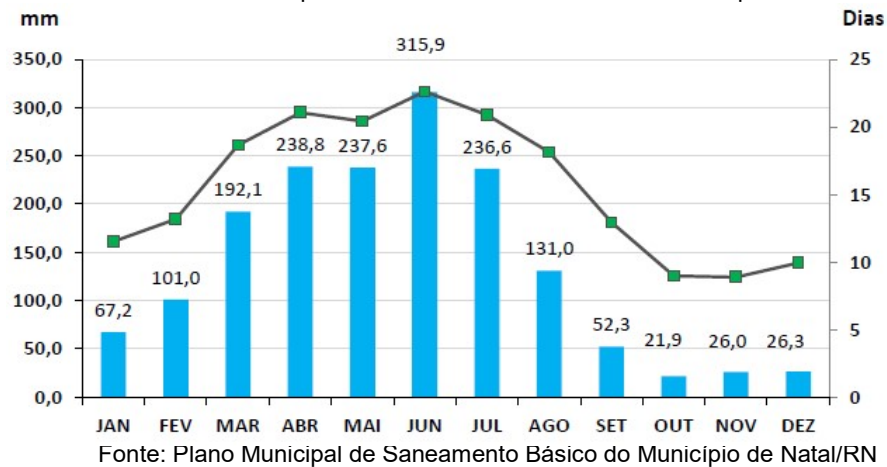
dezembro, os meses mais secos do ano, os registros quanto a precipitação total média apresenta-se com valores inferiores a 50 mm (Figura 1).

Figura 1: Relação das médias históricas da pluviosidade e dias com chuva no município de Natal/RN

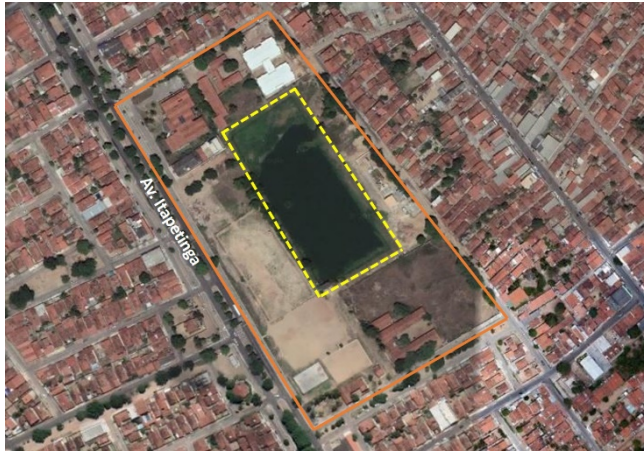
O entorno da Lagoa da Tarauca é marcado pela presença de moradias horizontais, características dos conjuntos habitacionais. Posicionada em uma ampla gleba, o reservatório divide espaço com outros equipamentos urbanos, sendo uma Escola Estadual, uma Biblioteca Pública, uma Estação Elevatória da Companhia de Águas e Esgotos (CAERN), um Posto Policial, além de quadras e espaço aberto para eventos (Figura 6).

Figura 6: Vista de Topo da Lagoa da Tarauca

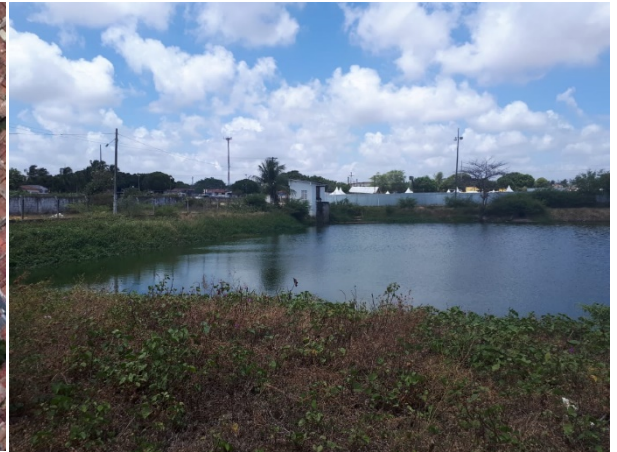
Figura 7: Vista da Lagoa da Tarauca

Existem problemas estruturais no reservatório, como a ausência, em alguns trechos, do cercamento da lagoa, taludes danificados, sedimentos acumulados no interior da lagoa, e o lançamento irregular de água servida. Esse último, inclusive, é um problema recorrente entre os reservatórios da região. Não é raro flagrar e existência de água servida nas sarjetas das ruas locais que se junta às águas pluviais, sendo essa uma prática recorrente da população. Existem ainda ligações clandestinas de esgoto doméstico às galerias de águas pluviais, agravando a poluição do reservatório (Figura 8 e Figura 9). A carência de infraestrutura e manutenção impacta diretamente no funcionamento da lagoa. O assoreamento reduz a capacidade de retenção das águas pluviais, causando o transbordo para as vias adjacentes, que, segundo o relatório de vistoria do MPRN, ocorreu no início do ano de 2018. Além disso, a função da infiltração é prejudicada com a presença de água servida, sem qualquer tratamento, depositada a céu aberto. Entretanto, a construção de uma Estação Elevatória de esgotos indica que o sistema de esgotamento sanitário vem sendo implantado.

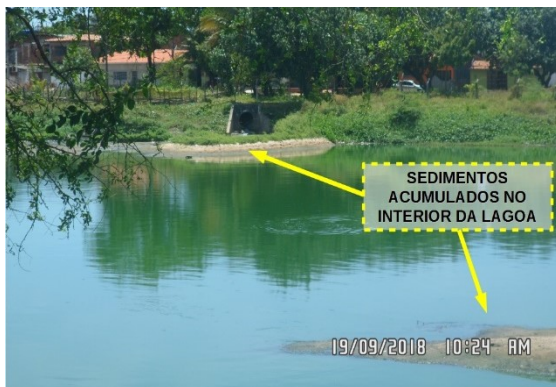
Figura 8: Presença de sedimentos acumulados

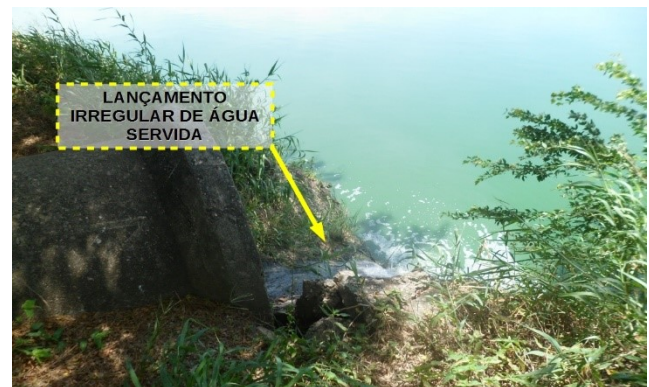
Figura 9: Lançamento irregular de água servida

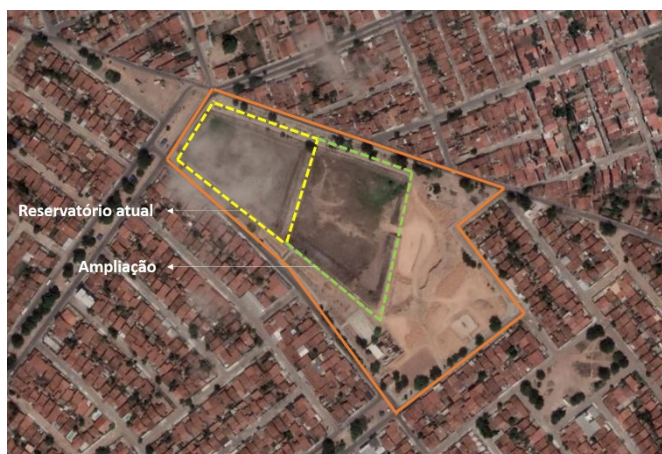
Também localizada na Zona Norte, a Lagoa do Parque dos Coqueiros, situada no bairro Nossa Senhora da Apresentação, apresenta uma situação peculiar. Semelhante a Lagoa da Tarauca, divide a área com outros equipamentos urbanos, como Posto Policial e Quadras de Esporte e ainda faz limite com a feira livre do bairro que ocorre na Avenida da Seringueiras. Recentemente passou por um processo de urbanização e em seu entorno foi inaugurado o Espaço de Lazer Marinho Chagas, no ano de 2016, com uma área exclusiva para a prática de atividades esportivas como caminhadas e corridas, projeto de iluminação, paisagismo, acessibilidade, além da implantação de parque infantil e academia da terceira idade. Contudo, no ano de 2018, com a execução da obra de saneamento integrado do Bairro de Nossa Senhora da Apresentação, que inclui a implantação da rede de drenagem e a pavimentação das vias, que teria como destino final a Lagoa do Parque dos Coqueiros, foi necessária a ampliação do reservatório existente (Figura 10). Assim, dois anos após a entrega do Espaço de Lazer, a população assiste o seu desmanche, para implantar, na área antes ocupada por quadras de esporte, uma segunda Lagoa de Captação (Figura 11 e Figura 13).

Figura 10: Vista de Topo da Lagoa de Parque dos Coqueiros, com indicação da ampliação.

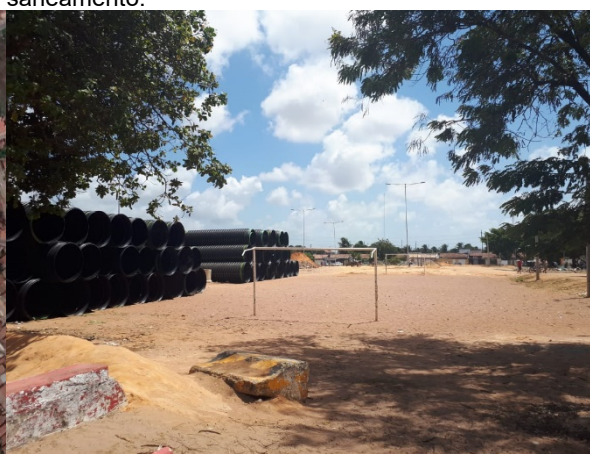
Figura 11: Espaço destinado à prática esportiva ocupado por tubulação durante a obra de saneamento.

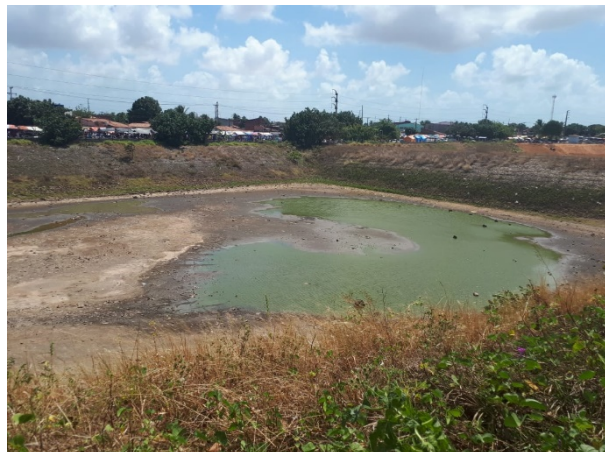
Durante a visita in loco, realizada no dia 12 de outubro de 2018, foi possível identificar problemas estruturais semelhantes à lagoa anterior, como a falha no cercamento e a presença de resíduos sólidos em seu entorno. Além disso, a existência de líquido de coloração esverdeada, permanentemente no interior do reservatório, mesmo sem o registro de chuva nos dias que antecederam a visita, evidencia a prática de despejo de água servida no local (Figura 12).

Figura 12: Vista da Lagoa de Parque dos Coqueiros, com problemas estruturais e líquido de coloração esverdeada.

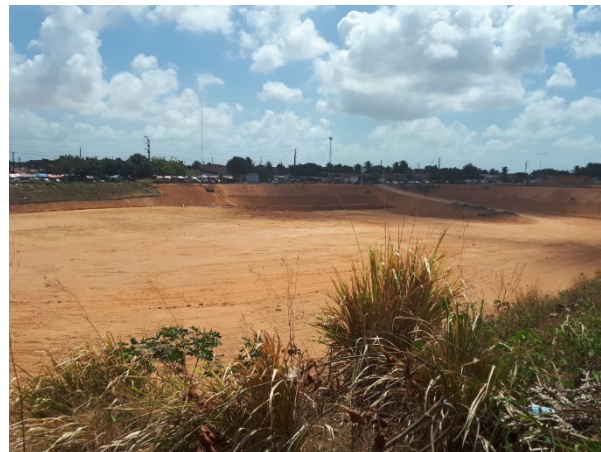
Figura 13: Ampliação da Lagoa de Parque dos Coqueiros.

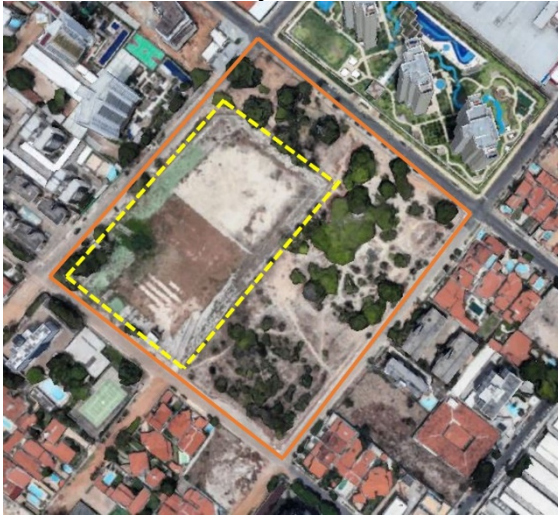
A instalação do Reservatório de Detenção 01 (Figura 15), implantado em uma área centralizada do bairro com reminiscência de mata atlântica, sofreu grande resistência por parte dos moradores do entorno que se revoltaram com a devastação de um terreno 16.450 m², sendo esta, a última área verde do bairro. Diante do impasse e com a participação da população, o projeto foi revisto:

Figura 15: Vista de Topo do Parque de Capim Macio e do Reservatório de Detenção 01.

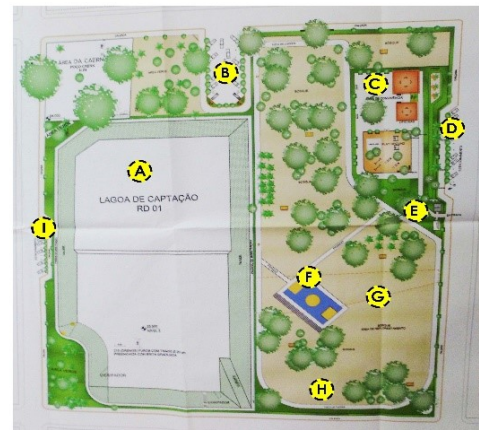
O projeto atual abrange a implantação dos seguintes itens: Área voltada à implantação da lagoa de captação RD 01; Pavimentação do passeio/calçada para pedestres em todo o perímetro da quadra; Implantação de três áreas para o estacionamento de veículos; Área de Bosque (área de reflorestamento), no qual foi discriminada a implantação de composteiras; Pista de Cooper; Quadra esportiva; Passeio para a circulação interna; Guarita e bicicletário (Figura 16).

Figura 16: Planta de identificação dos itens a serem implantados no Parque de Capim Macio.

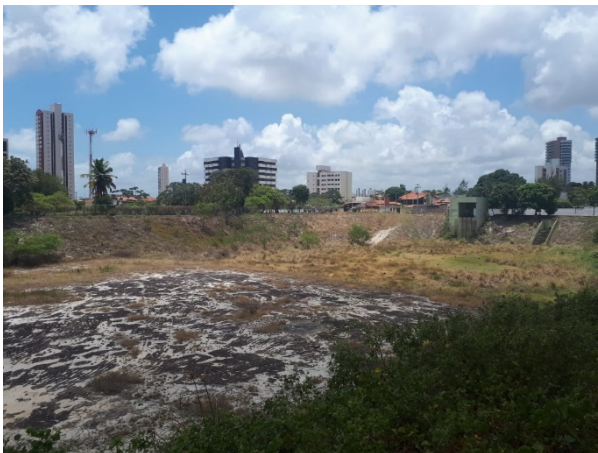
A partir da visita in loco foi possível observar que a implantação da Lagoa segue o projeto proposto, dispo de bolsões de estacionamento, cercamento e calçamento, conforme previsto (Figura 17 e Figura 18), bem como a pavimentação das vias adjacentes, fazendo uso dos blocos de concreto. Entretanto, para por aí, deixando a dever os demais equipamentos e mobiliários urbanos referentes ao parque. O relatório de vistoria do Ministério Público, realizado no ano de 2016, já apontava uma deterioração do espaço, bem como cobrava a implantação dos demais equipamentos. Em visita realizada no ano de 2018, as instalações permanecem as mesmas.

Figura 17: Vista do Reservatório de Detenção 01.

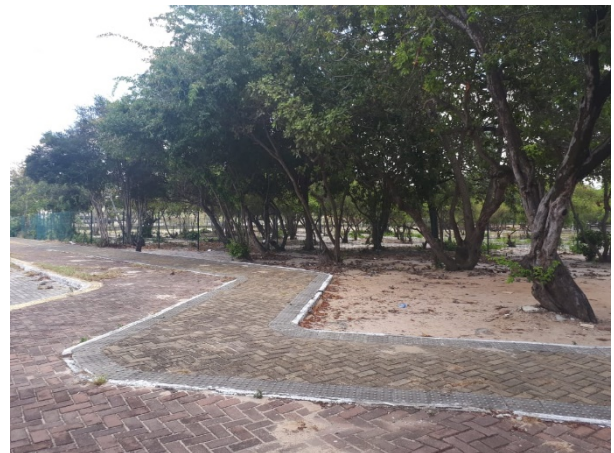
Figura 18: Vista do Parque de Capim Macio, entorno do Reservatório.

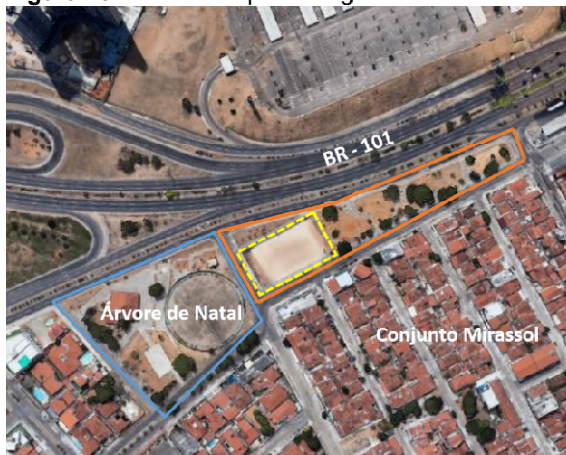
Lagoa integra um projeto urbano que compreende Praças, Paisagismo e Parque Infantil (Figura 20). Mais a diante, encontra-se a Árvore de Natal, que permanece acesa no final do ano, período que antecede o Natal e Réveillon, associada a feiras temporárias gastronômicas e de artesanatos, atraindo visitantes de toda cidade (Figura 19).

Figura 19: Vista de Topo da Lagoa de Mirassol.

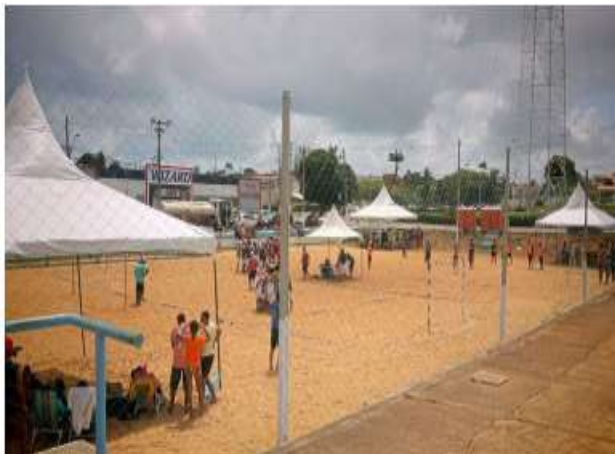
Nos períodos de estiagem, que correspondem a maior parte do ano, o reservatório funciona como Arena de futebol e handebol de areia e vôlei de praia, a chamada “Arena Mirassol”, onde frequentemente são disputados campeonatos do tipo (Figura 21). Apesar da degradação em que se encontra o local, o espaço destinado a infiltração de água pluvial permanece em total integração e uso por parte da população.

Figura 21: Campeonato de handebol de areia na Arena Mirassol

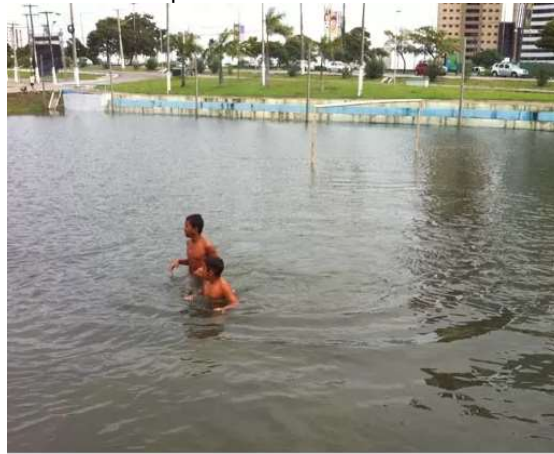
Figura 22: Arena Mirassol ‘alagada’ após 48 horas de chuva na capital

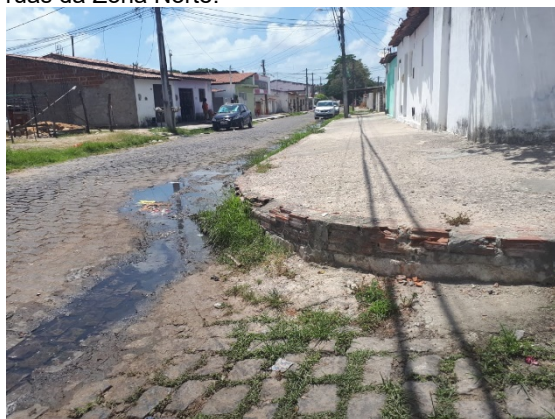
A carência de infraestrutura da região, especialmente no âmbito do saneamento básico, explicita um outro grave problema recorrente às Lagoas de Captação. A presença de água servida escoando na sarjeta das vias locais é comum (Figura 23), bem como a existência de ligações clandestinas de esgoto doméstico à rede de drenagem pluvial, resultando na poluição das Lagoas que passam a infiltrar água poluída, sem qualquer tratamento (Figura 24). Alia-se a esse fato à escassa manutenção e limpeza por parte do poder público. A consequência é um ambiente poluído, desagradável, com mal cheiro, atraindo animais e insetos, seja em períodos chuvosos ou de estiagem. Quanto à falha da manutenção, o assoreamento é um outro problema grave, que, durante o período de chuvas, provoca o transbordo das lagoas e inundação das vias do entorno.

Figura 23: Presença de esgoto a céu aberto nas ruas da Zona Norte.

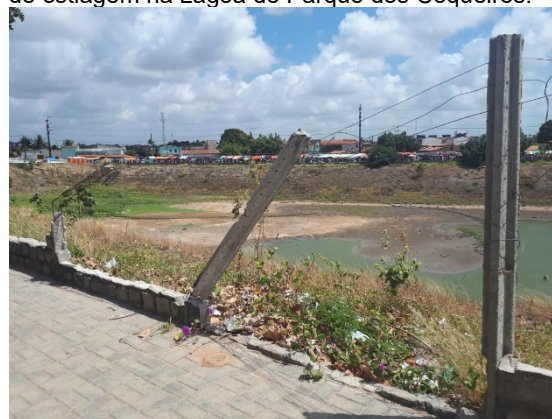
Figura 24: Existência de água servida no período de estiagem na Lagoa de Parque dos Coqueiros.
