A Influência da Ponderação na Avaliação do Grau de Críticidade em Edificações de Múltiplos Pavimentos Via Inspeção Predial

***The Influence of Weighting Coefficient in the Evaluation of the
Critical Degree in Multi-Storey Buildings Via Inspection***

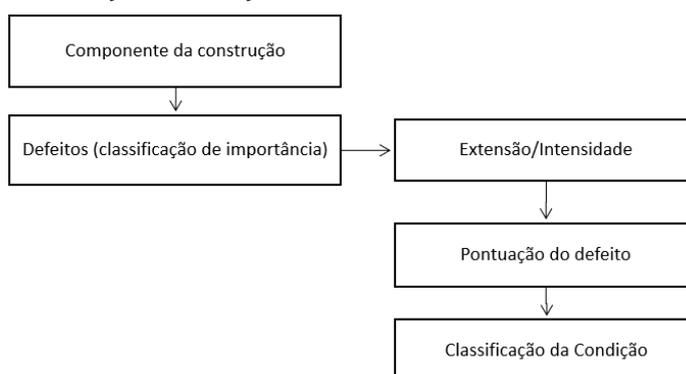
Figura 1: Processo de avaliação de condição.

Segundo Straub (2009)0, a norma holandesa para inspeção predial se inicia com a avaliação dos defeitos da edificação, em seguida é estabelecida as condições de parâmetros como: importância dos defeitos, intensidade dos defeitos e extensão dos defeitos. A extensão e a intensidade de um defeito combinado com a importância levam a uma classificação da condição, como está demonstrado na Figura 1.

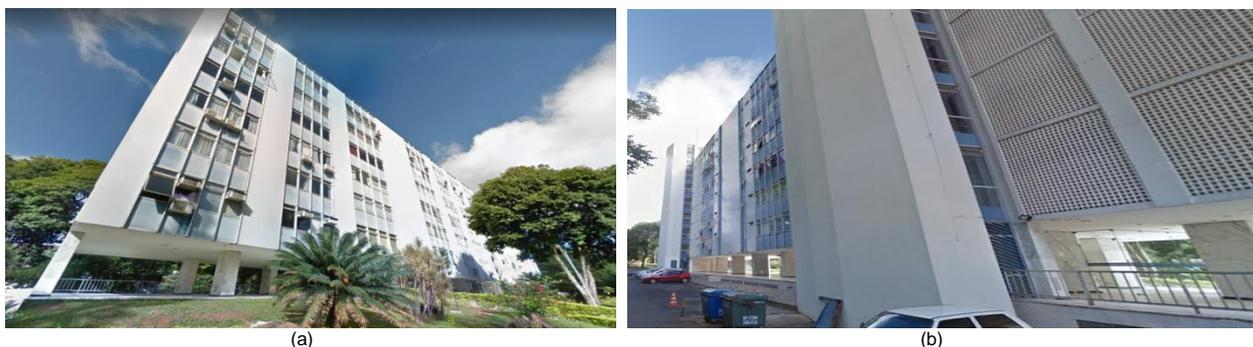
Figura 3: Fachadas: (a) frontal; e (b) posterior.

A edificação, construída em 1973 em concreto armado, possui 6 pavimentos e um sistema estrutural tipo pilotis, seguindo os princípios de Lúcio Costa para o plano piloto de Brasília (Figura 3). Desde a construção, não foram realizadas intervenções significativas nas áreas comuns da edificação. Na inspeção, a análise do edifício focou-se em oito famílias de elementos/sistemas: os pilares do piso térreo (pilotis), as fachadas, as prumadas, as instalações hidráulicas, o subsolo, as condições de

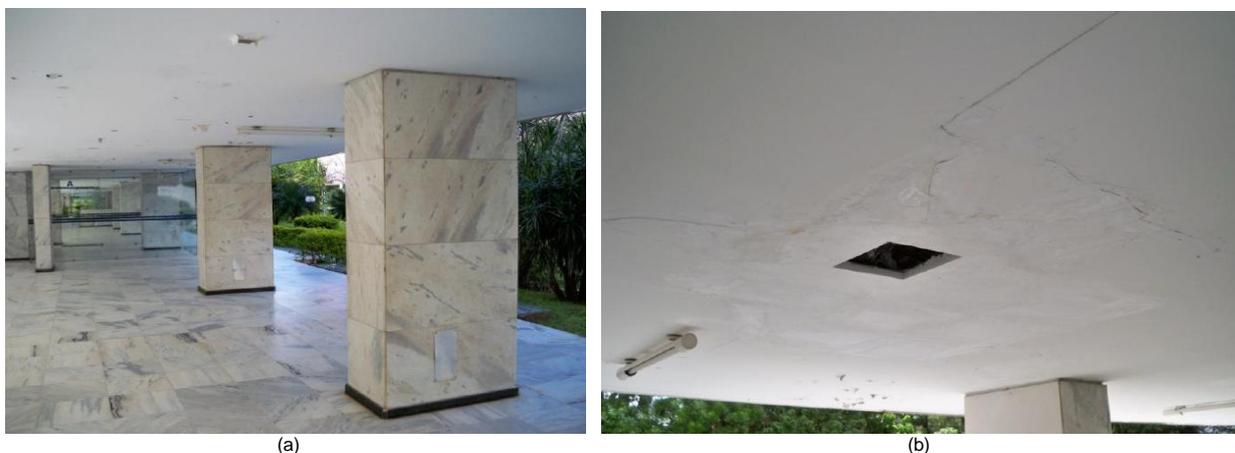
Figura 4: Principais patologias ao nível do nível térreo: (a) revestimento desgastado; e (b) forro de gesso danificado.

Os pilotis possuem piso e colunas revestidos por mármore branco e o teto revestido por forro de gesso na cor branca. Os principais defeitos encontrados correspondem a um acabamento fosco e acinzentado do revestimento de mármore (Figura 4a) e a trincas no forro de gesso (Figura 4b).

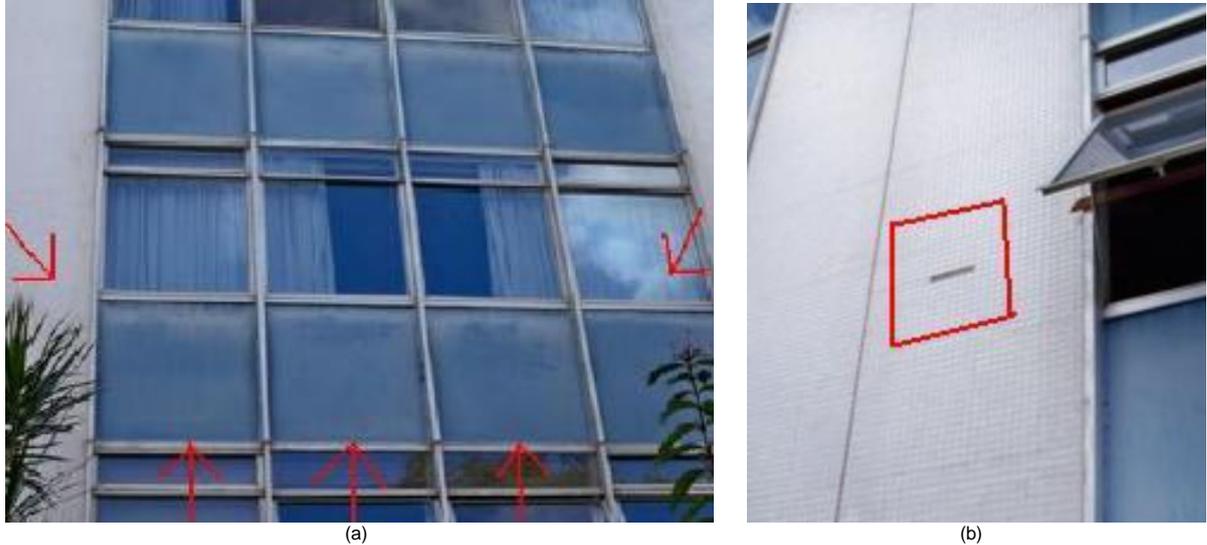
Figura 5: Principais patologias nas fachadas: (a) pintura na cor azul desgastada; e (b) azulejo solto.

A fachada é revestida por peças cerâmicas e esquadrias de maxim-ar de ferro. A parte fixa da esquadria recebe um acabamento com pintura na cor azul, esta pintura já está bastante danificada pela ação das intempéries (5a). Encontram-se ainda relatos de infiltração de água das chuvas pela esquadria em alguns dos apartamentos. O revestimento cerâmico apresenta descolamento em áreas localizadas (5b). No ensaio de arranchamento cerâmico não foram diagnosticados sinais de significativa redução de desempenho.

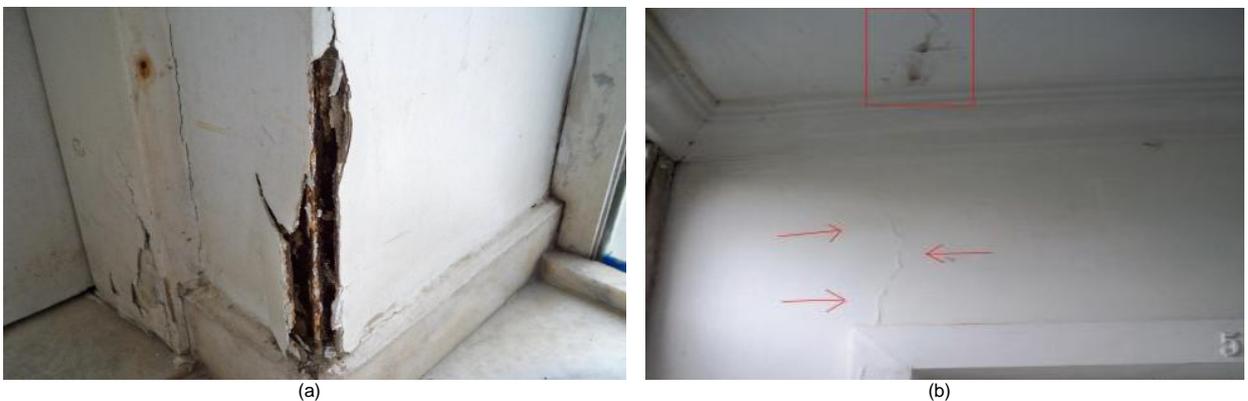
Figura 6: Principais patologias nas prumadas: (a) armadura exposta; e, (b) fissuras e infiltrações.

A família prumadas engloba as lixeiras que possuem revestimento cerâmico com soltos ou fissurados e as escadas que possuem fissuras na alvenaria perto das portas de entrada dos apartamentos (6).

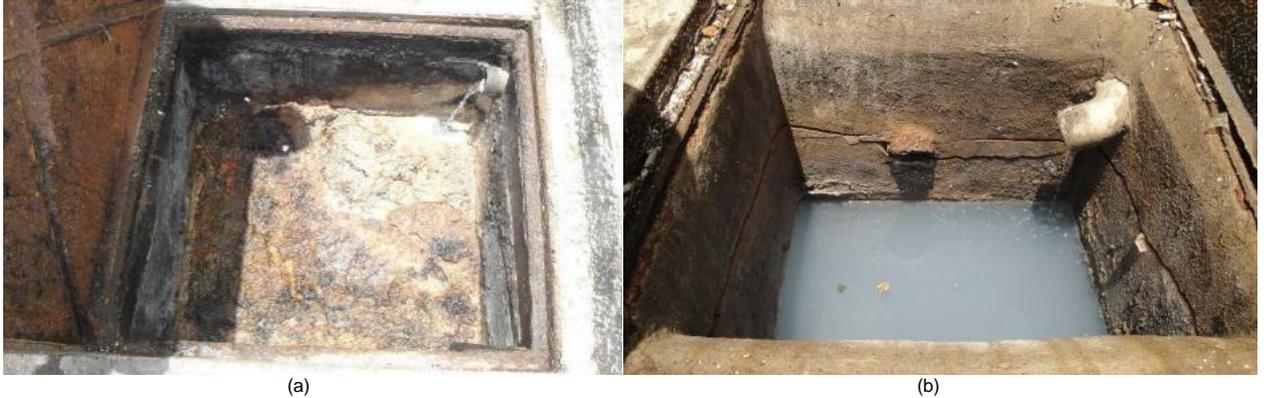
Figura 7: Principais patologias nas instalações hidráulicas: (a) caixa de gordura; e (b) caixa de sabão com rachaduras.

As instalações hidráulicas são de ferro fundido. As caixas de gordura (7a) e sabão (7b) estão danificadas com rachaduras e com sinais de entupimento. Na tubulação que liga as caixas de captação de água pluvial é de material cerâmico, visualmente trincado. O sistema de combate a incêndios não está devidamente sinalizado.

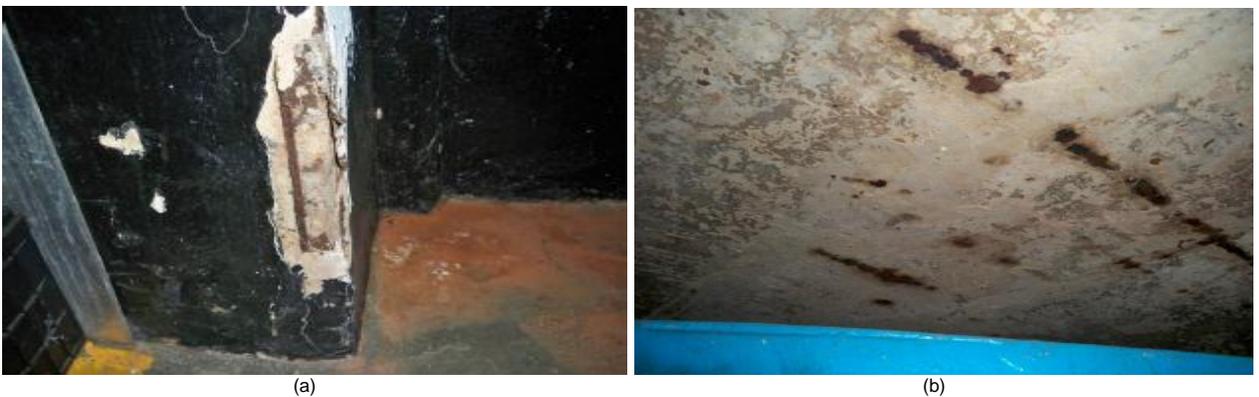
Figura 8: Principais patologias nos estruturais do subsolo: corrosão (a) nas armaduras dos pilares; e, (b) na caixa d'água.

A contenção do subsolo é realizada através de uma cortina em concreto armado que está sofrendo de percolação de água em um ponto localizado, também foram encontrados focos de infiltração no quarto do zelador e na claraboia. Alguns pilares estão com suas armaduras em processo de corrosão (8a). Na caixa d'água inferior também foi constatada corrosão nas armaduras (8b).

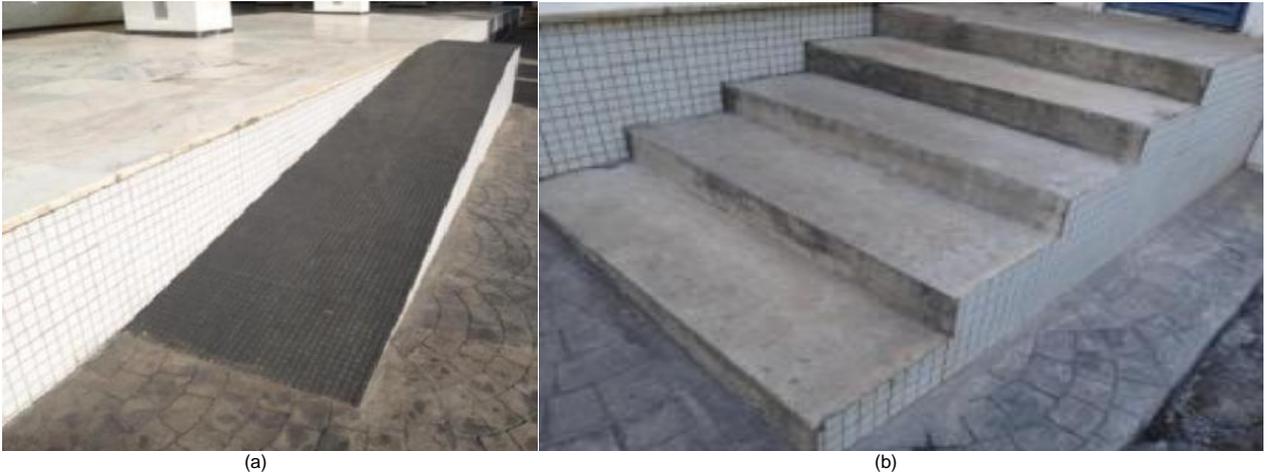
Figura 9: Principais problemas de inconformidades associadas às acessibilidades da edificação: (a) rampa; e (b) escadas.

A edificação é anterior à primeira norma de acessibilidade (ABNT NBR 9050, 1985). Não há demarcações de vagas para veículos, existem erros de inclinações de rampa (9a), sinalização e falta de guarda-corpos e corrimãos (9b).

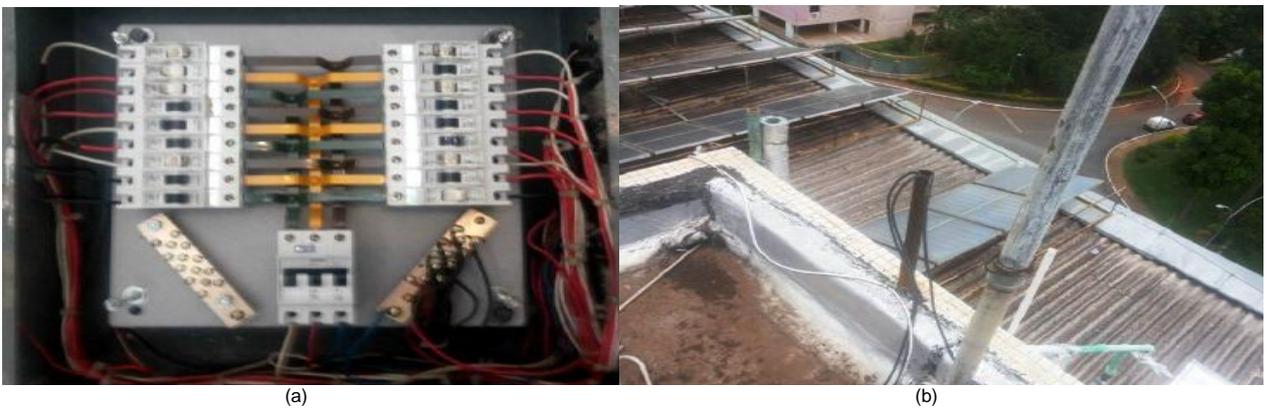
Figura 10: Principais problemas associados às instalações elétricas: (a) QFL condomínio entrada; e (b) Eletroduto sem proteção.

O cabeamento que liga os relógios da companhia elétrica ao quadro interno dos apartamentos já foi substituído, nomeadamente os fios rígidos foram substituídos por fios flexíveis. O eletroduto está sem proteção e sujeito às águas pluviais. A referência ôhmica do SPDA está superior à mínima (10a e 10b).

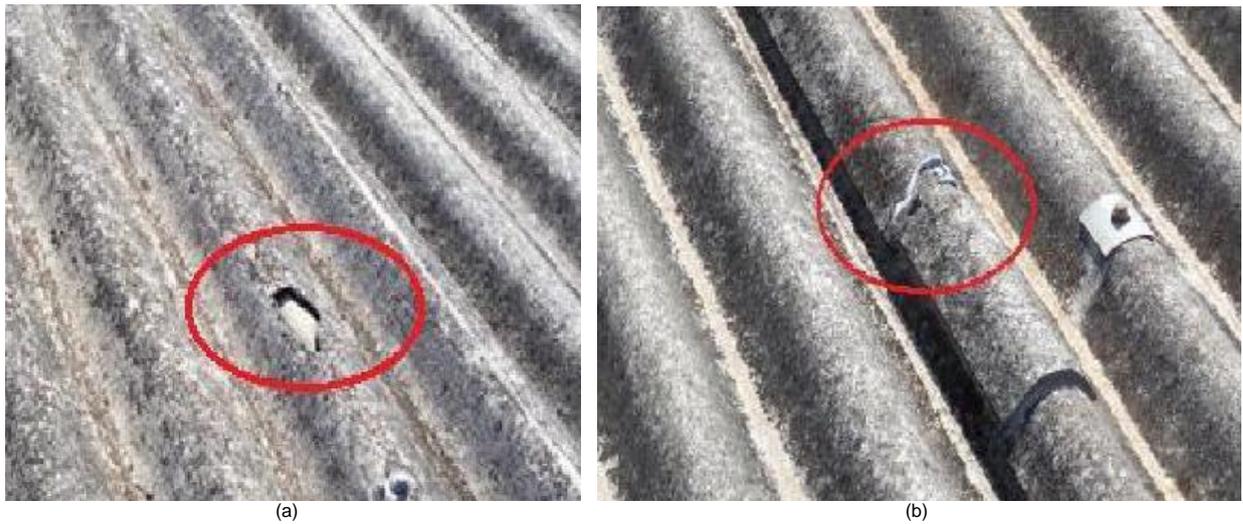
Figura 11: Principais patologias na cobertura: (a) e (b) telhas danificadas.

A laje é revestida por telhas onduladas de amianto. Algumas dessas telhas estão danificadas e evidenciam problemas de falta de manutenção (11). Os painéis de captação de energia solar estão em bom estado, necessitando apenas de limpeza.

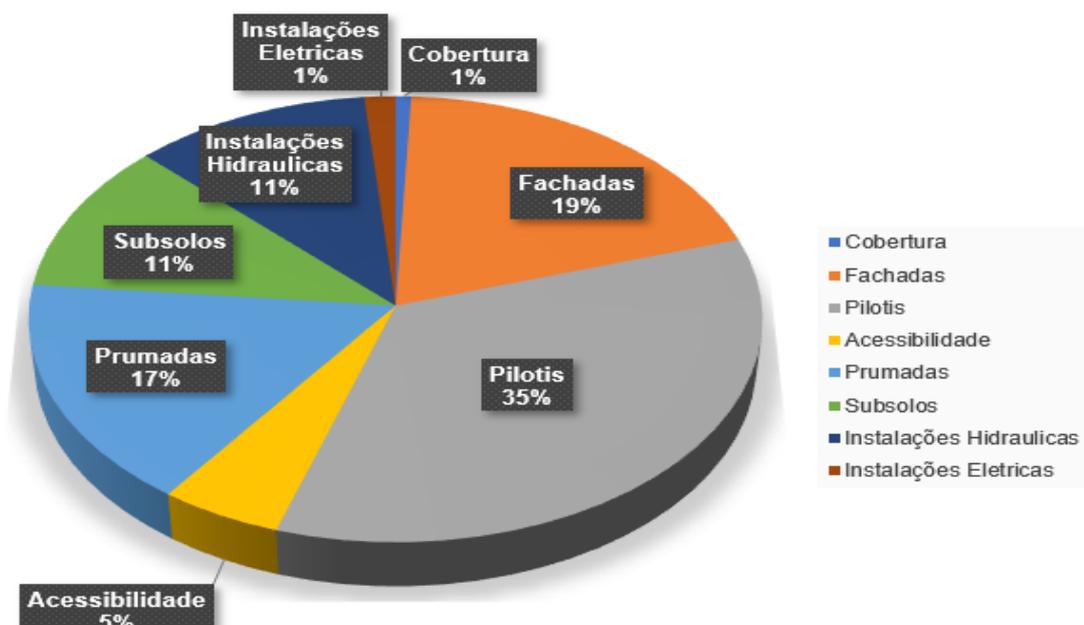
Figura 12: Peso das famílias no grau de criticidade.

Para a PMA, os resultados da classificação da condição da edificação foram realizados com a somatória das médias das classificações da condição das famílias e dividida pela quantidade total de famílias. A Figura 12 mostra o gráfico que representa, em porcentagem, como cada família contribui para o grau de criticidade.

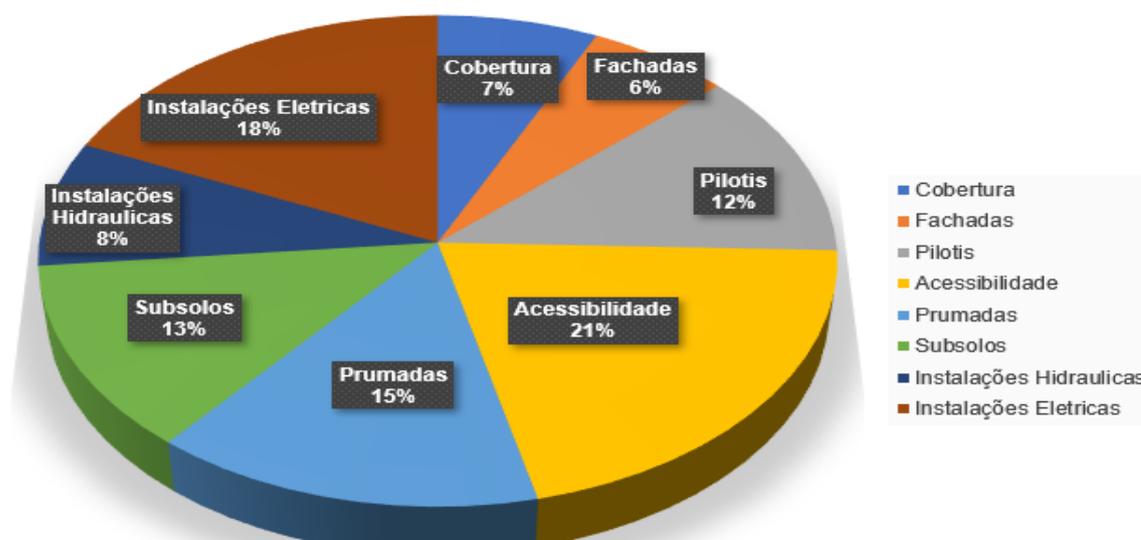
Figura 13: Peso das famílias no grau de criticidade.

Usando a PRC, foi levantado o orçamento dos custos de cada elemento da edificação, a fim de encontrar o custo de cada família e o custo total. Encontrado esses valores, calcula-se o peso da família para a construção, cujo cálculo é feito com base na divisão do custo da família pelo custo total (13). Após encontrar o peso, este é multiplicado pela média da classificação da condição da família para encontrar uma nova média da família em porcentagem.

Seguindo este método, o resultado para o grau de criticidade da edificação como um todo foi de 0,42, o que corresponde a nota “razoável” conforme estabelecido pela norma holandesa para inspeção predial.

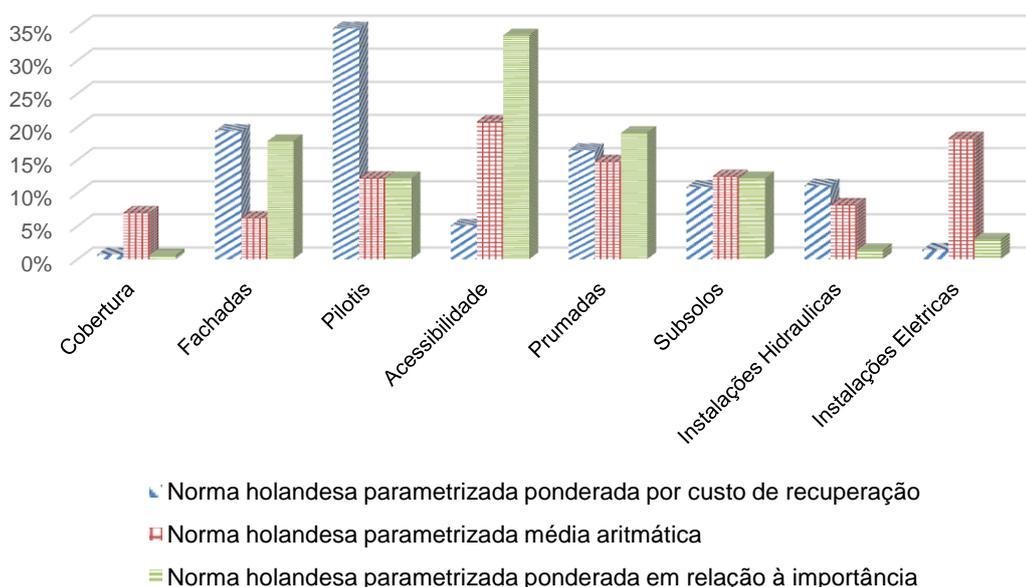
Figura 14: Comparação de peso por família.

A diferença encontrada entre os três modos de ponderação foi pequena e na classificação obteve-se a mesma classificação de condição: “razoável”. A Figura 14 mostra as diferenças entre as famílias, em percentagem.
