COMPORTAMENTO ESTRUTURAL DE TRELIÇAS LEVES DE PERFIS DE CHAPA DOBRADA DE AÇO DE ALTA RESISTÊNCIA

Pontifícia Universidade Católica do Rio de Janeiro

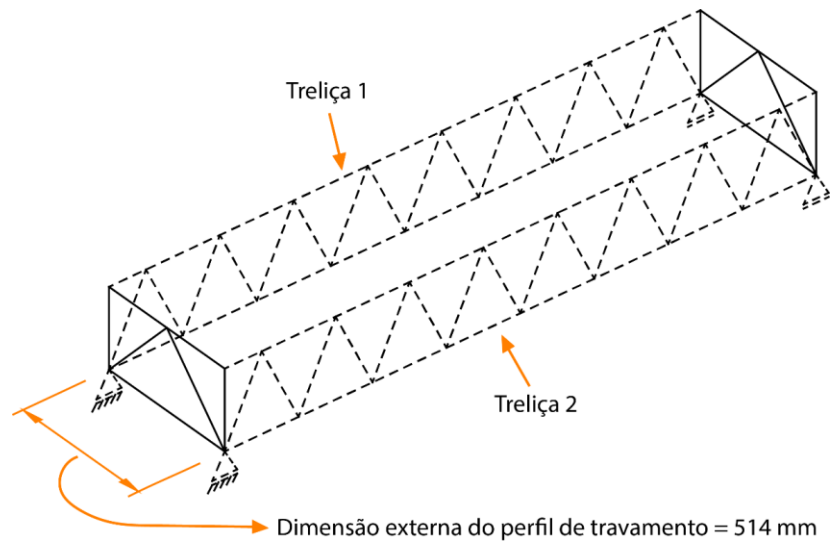
No teste experimental foram usadas duas treliças dispostas em paralelo, biapoiadas e travadas lateralmente entre si nos apoios. O carregamento foi realizado utilizando-se sacas de areia, distribuídas em cima de paletes de madeira que foram posicionados nas cordas superiores. A disposição, o espaçamento e os nomes atribuídos às treliças podem ser vistos na Fig. 2.

Figura 2. Disposição, espaçamento e nomes das treliças

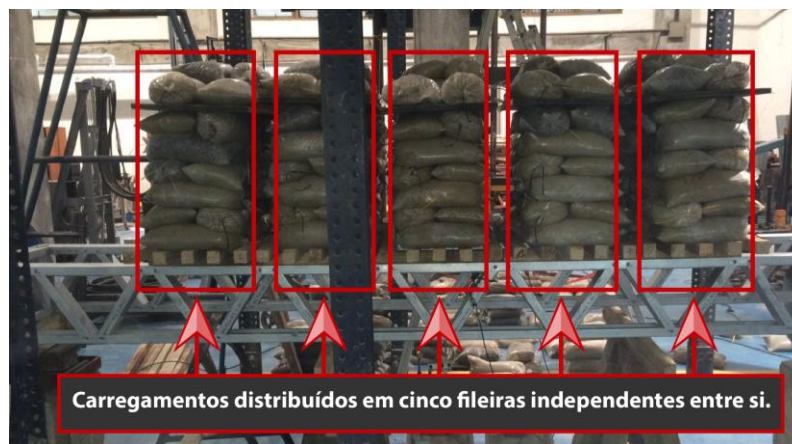
A estrutura foi então posicionada em cima dos apoios (1º e 2º gênero, nas extremidades) e alinhada com o auxílio de uma trena a *laser*. Foram então posicionados paletes de madeira em cima da estrutura com o objetivo de distribuir o carregamento, que foi realizado por sacas de areia. A estrutura com o carregamento aplicado pode ser vista na Fig. 8.

Figura 8. Esquema de distribuição dos carregamentos em paletes de madeira independentes entre si

O carregamento sobre paletes de madeira foi usado para dar mais liberdade de movimentação à estrutura, ou seja, para que os fenômenos de instabilidade global pudessem ocorrer mais livremente, sem travamentos ao longo do vão das treliças. Entretanto, foi verificado durante os ensaios que essas instabilidades não ocorreram, devido aos paletes proporcionarem travamento lateral parcial à estrutura, o que não pôde ser medido.

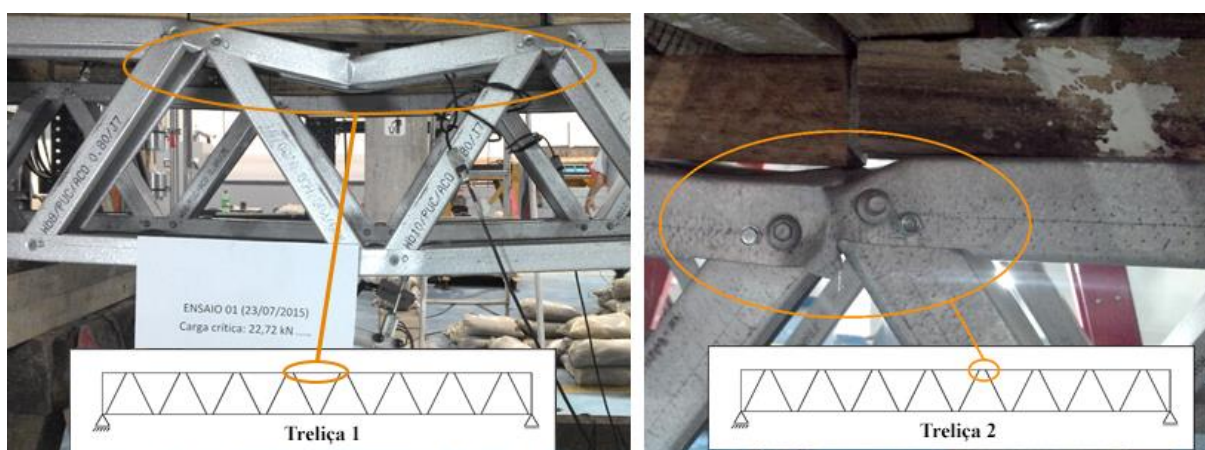
Durante o ensaio, a estrutura apresentou flecha máxima de aproximadamente 27 mm no meio do vão nas duas treliças e ao atingir o carregamento de 22,72 kN (soma das cargas de todos os paletes), ocorreu o colapso da treliça 2 por esmagamento de um dos nós, houve então a redistribuição dos carregamentos e ruína da treliça 1 por flambagem do elemento central da corda, pelo fato desse elemento ser mais solicitado à compressão do que os outros. Na Fig. 10 são mostrados os elementos das treliças que provocaram a ruína da estrutura.

Figura 10. Posição e estado dos elementos que provocaram ruína na estrutura

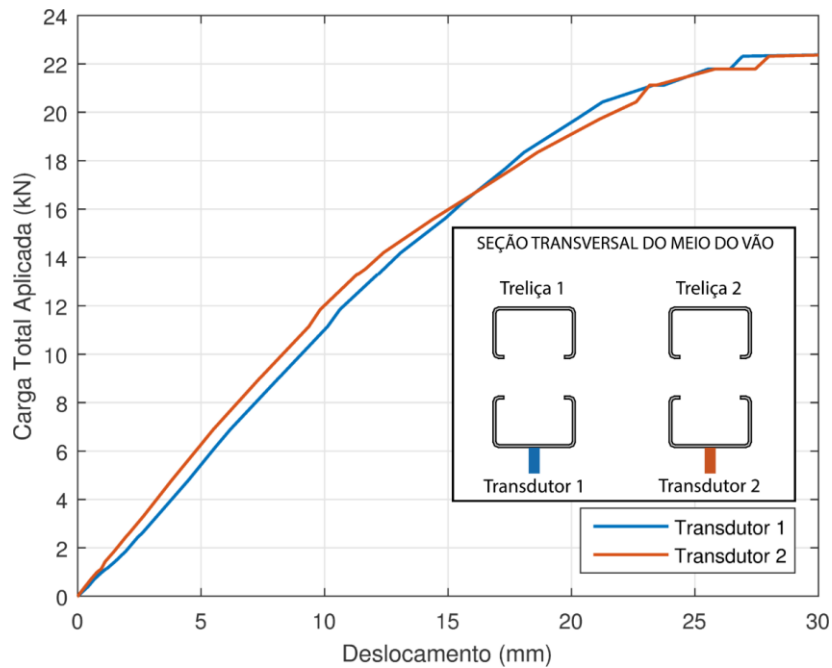
A partir do tratamento dos dados obtidos no teste, foi possível plotar o gráfico Carga Total Aplicada x Deslocamento, o qual pode ser conferido na Fig. 11.

Figura 11. Carga Total Aplicada x Deslocamento, transdutores de deslocamento no meio do vão
