IMPLANTAÇÃO DE SOLUÇÃO ESTRUTURAL DE MEZANINOS METÁLICOS EM BALANÇO EM EDIFICAÇÃO EXISTENTE VIA MODELAGEM NUMÉRICA.

Abstract. *This article discusses the need for intervention in a reinforced concrete structure due to its need to adapt to his new role. This is the evaluation of structural conditions of a place that, in future, would be the Fun House CLUB HOG, where two mezzanines would be installed to increase its service area. Then, an assessment of the influence of these mezzanines in bearing capacity of the existing concrete structure was made, and the best option was chosen. In addition, the structural reinforcement necessary was calculated. Finally, the structural design of this deployment was carried out.*

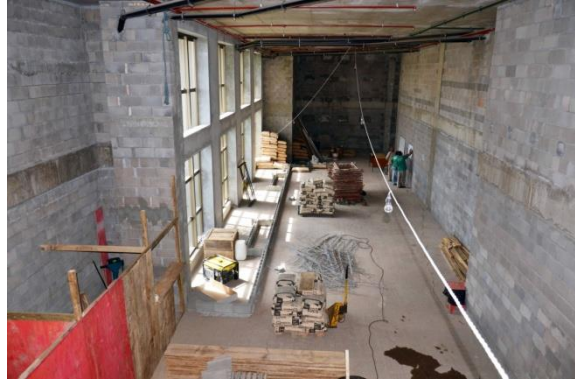
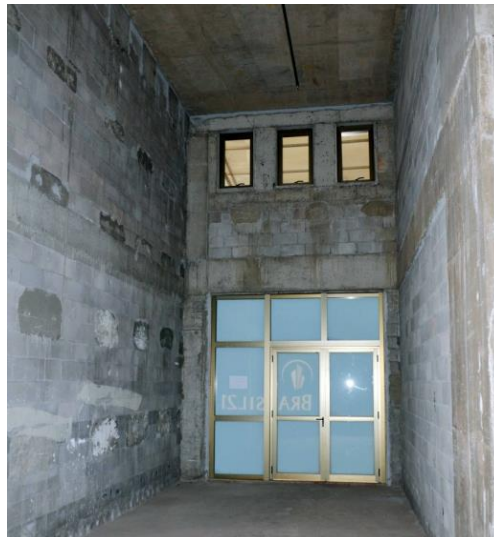
A princípio, na área existia apenas a laje protendida do piso e do teto com um pé-direito duplo. As paredes são feitas em alvenaria, além das vigas de fechamento lateral executadas em um nível intermediário dos pavimentos, conforme é mostrado nas Figuras 02 e 03.

Figura 02. Local antes da intervenção.

Figura 03. Local antes da intervenção.

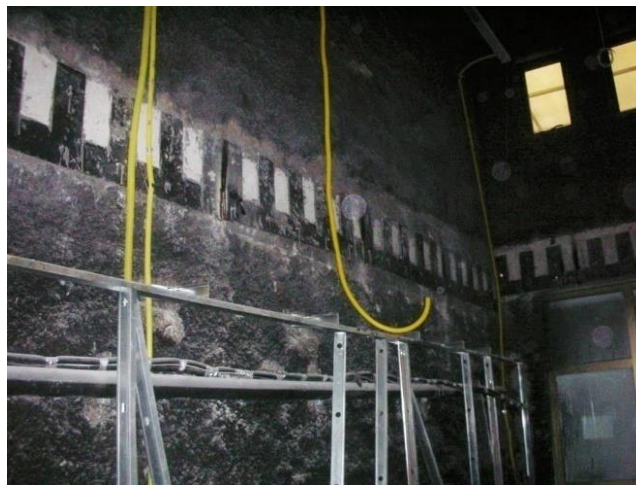
A figura 6 apresenta uma foto do reforço *in loco*.

Figura 6. Foto da viga reforçada com chapas metálicas.

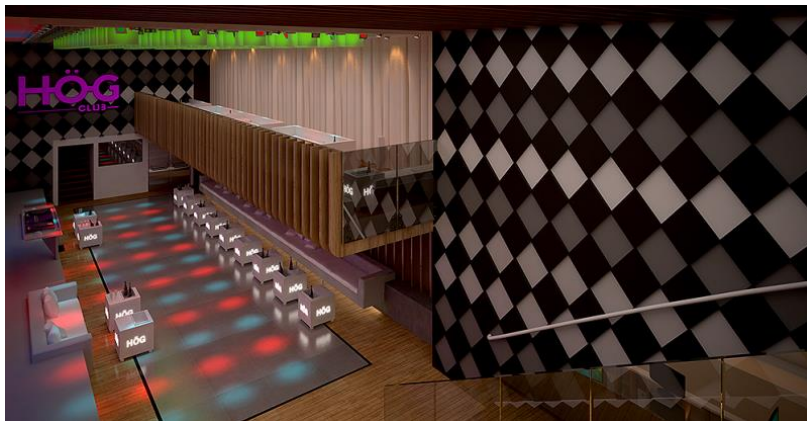
Após calcular a estrutura, esses mezaninos foram executados e concretizados conforme o projeto arquitetônico. As Figuras 27 e 28 apresentam o resultado final da construção.

Figura 27. Vista Lateral Mezanino 2 já executado.

Figura 26. Mezanino 2 executado.
