ANÁLISE DE PATOLOGIAS EM PONTE DE MADEIRA DO MUNICÍPIO DE AQUIDAUANA/MS

ANALYSIS OF PATHOLOGIES IN A WOODEN BRIDGE IN THE MUNICIPALITY OF AQUIDAUANA/MS

4.1 Descrição do Estudo de Caso

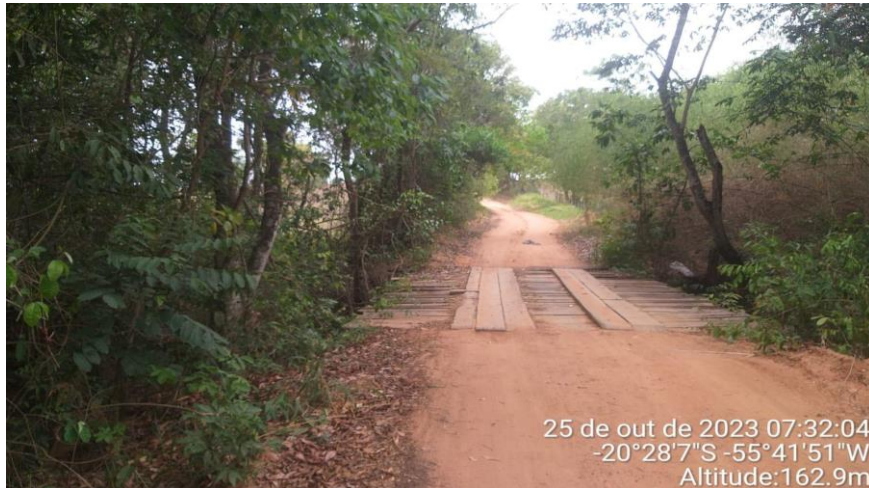
Figura 3. Ponte de madeira, acesso a chácaras e ao campo de instrução do Exército.

Trata-se de uma ponte executada conforme padrão Agesul DNIT 2004, medindo 4,50m de largura e 7,20m de comprimento e com profundidade de 2,90m, conforme a Figura 3.

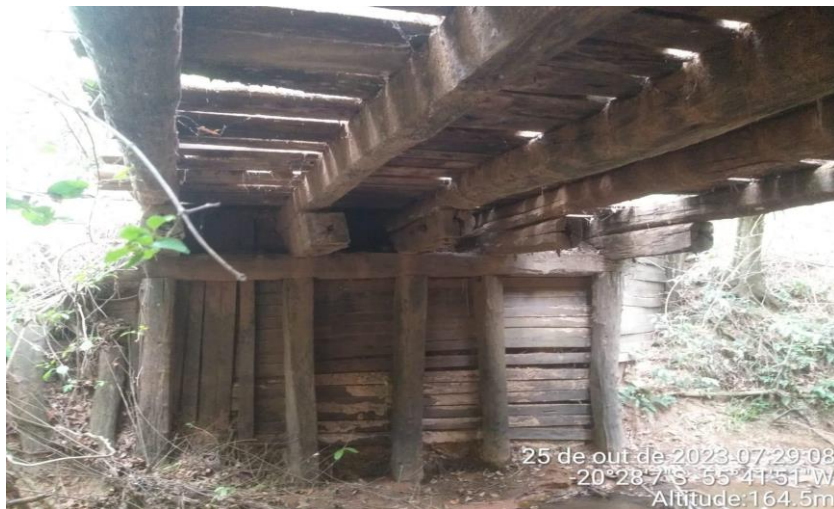
Nas Figuras 4 e 5 é possível observar o surgimento de patologias referentes à umidade em que a madeira está exposta. Sintomas encontrados: Degradação, apodrecimento, fissuras e rachaduras, má manutenção e insetos e pragas.

Figura 4. Imagem tirada embaixo da ponte lado esquerdo.

Análise Técnica 1 (ver Registro Técnico 1)
Mecanismo: umidade proveniente do solo, chuvas e árvores ao seu entorno.
Causas: umidade oriunda do solo e do ambiente ao entorno e falta de tratamento adequado.
Origem: área de sombra aumentando a umidade e temperatura além do contato direto da água em alguns locais.
Terapia: substituição das madeiras já deterioradas pelo aparecimento e tratamento para impermeabilizar a madeira, impedindo que a umidade penetre na madeira, além da remoção de árvores que causam área de sombra sobre a ponte.
Análise Técnica 2 (ver Registro Técnico 2)
Mecanismo: umidade proveniente do solo, do entorno e da erosão.
Causas: umidade oriunda do excesso de água da região.
Origem: falta de manutenção e aterramento.
Terapia: substituição das madeiras já deterioradas pelo apodrecimento e/ou substituição do material da base de contenção de aterro.
Análise Técnica 3 (ver Registro Técnico 3)

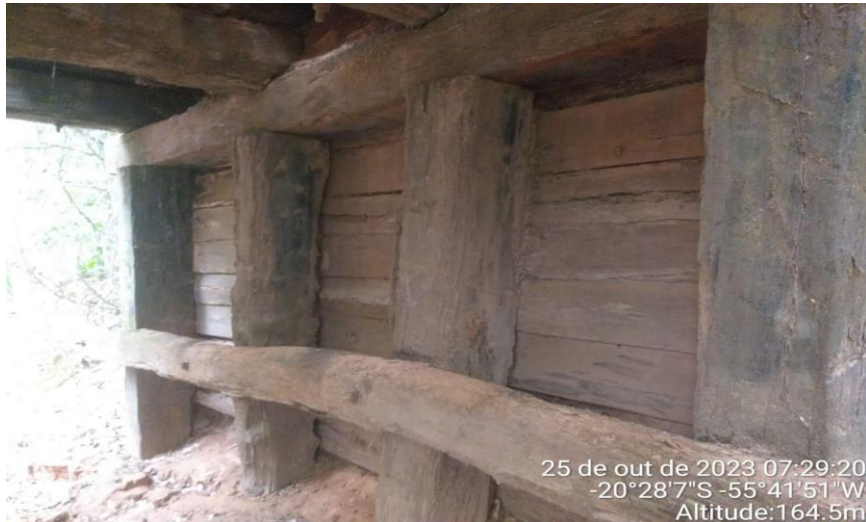
Figura 5. Imagem tirada embaixo da ponte lado direito.

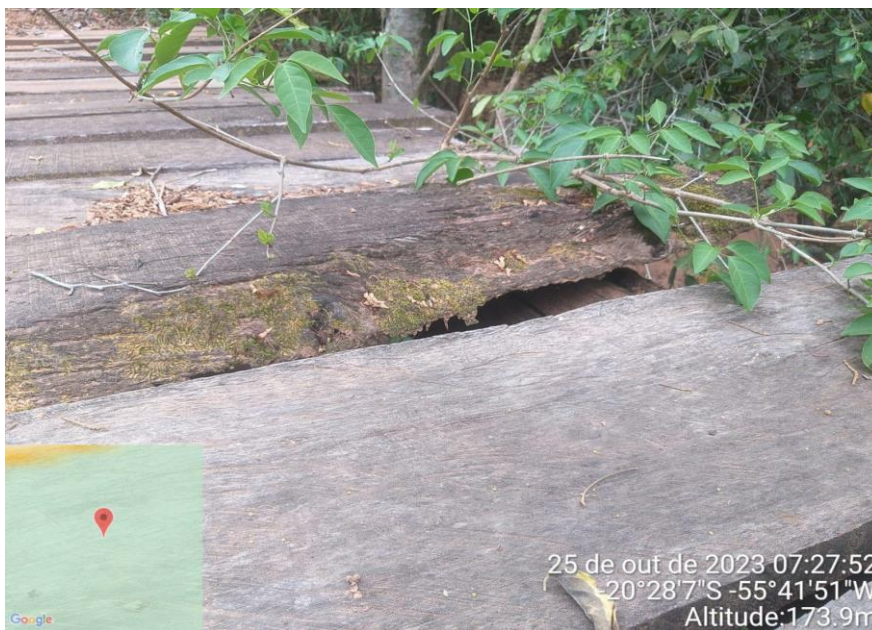
Nas Figuras 6 há o aparecimento de plantas e musgos e na Figura 7 a ação de erosão modificou significativamente a estrutura de madeira, acelerando através da umidade drasticamente o apodrecimento da estrutura, chegando até a ruptura total de algumas peças de madeira. Sintomas: Degradação, apodrecimento, fissuras e rachaduras, má manutenção, fungos e insetos.

Figura 6. Aparecimento de plantas e musgos, na superfície da madeira na região superior da ponte.

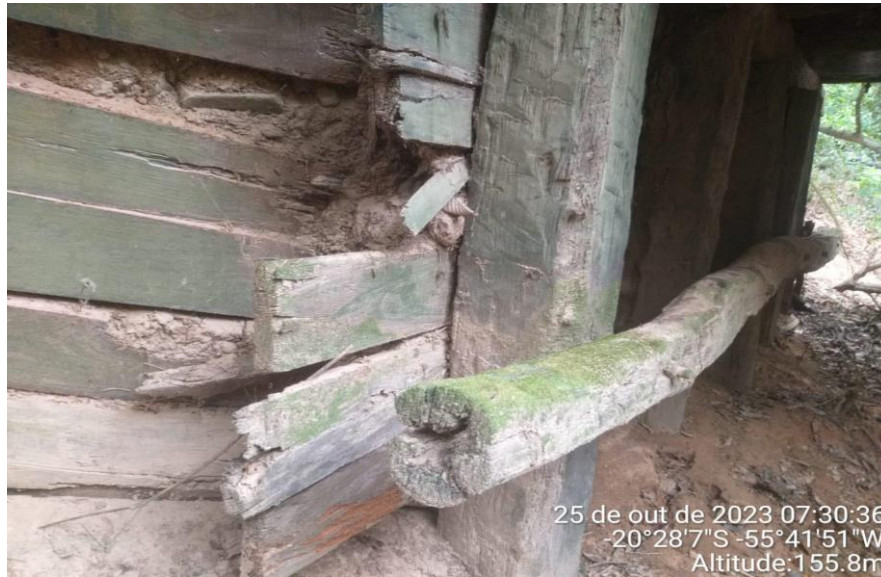
Figura 7. Degradação da madeira devido a erosão e falta de manutenção, presença de fungos.
Fonte: Elaborado pelos autores.

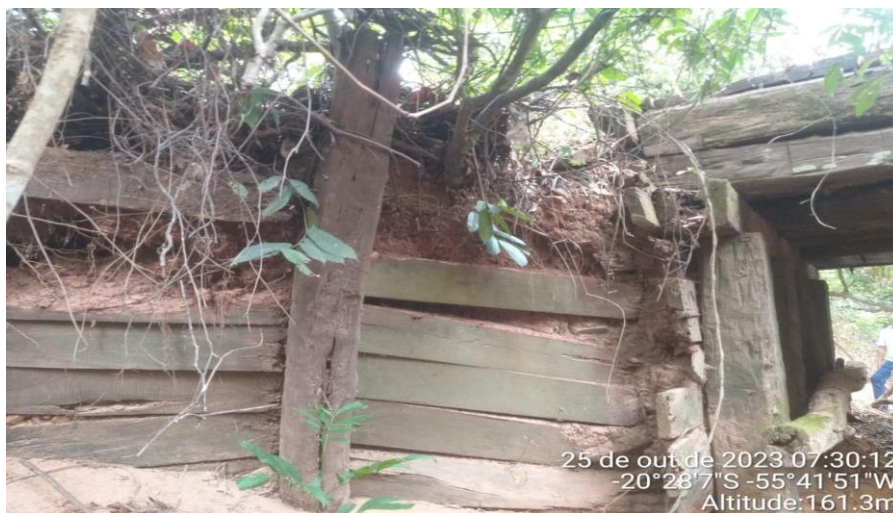
Na Figura 8 é possível observar que a água da chuva está penetrando pela contenção e atingido agressivamente as madeiras, além da quantidade de plantas e árvores se entrelaçando na estrutura da ponte. Sintomas: Degradação, apodrecimento, fissuras e rachaduras, má manutenção, fungos e insetos.

Figura 8. Contenção de terra do aterro em deterioração devido à erosão.
Fonte: Elaborado pelos autores.

Mecanismo: umidade devido ao acúmulo de vegetação.
Causas: falta de limpeza nos arredores da ponte.
Origem: falta de manutenção e limpeza.
Terapia: limpeza do entorno da ponte ou substituição do material de contenção/fundações.
Análise Técnica 4 (ver Registro Técnico 4)
Mecanismo: umidade presente no ambiente e no material.
Causas: excesso de umidade.
Origem: falta de tratamento preventivo e corretivo.
Terapia: substituição total das vigas, pilares, caibros, e pranchas que se encontram em estado de deterioração.

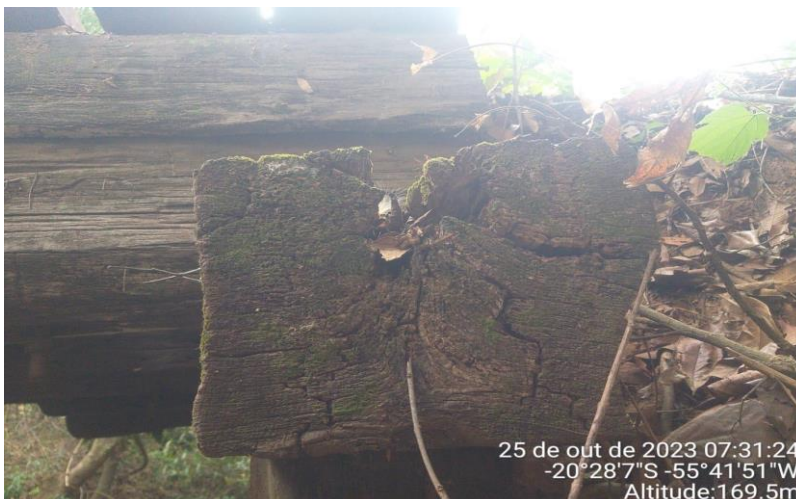
Na Figura 9 observa-se que a presença de umidade ao longo do tempo atingiu toda a peça de madeira, deixando a vulnerável a desenvolver muitas patologias, como fungos, algas, etc. Sintomas: Degradação, apodrecimento, fissuras e rachaduras, má manutenção, fungos e insetos.

Figura 9. Deterioração devido a umidade gerando o aparecimento de fissuras e rachaduras.
 Fonte: Elaborado pelos autores.
