Modelo de avaliação de obras de contenção de pequenos movimentos de massa

Evaluation model of reinforcement structures of Small mass movement

A área de estudo está localizada no km 45 da rodovia federal catarinense BR-470, próxima à divisa dos municípios de Gaspar e Blumenau (Figura 1). A área do muro gabião é de 2.770 m², com 125 m de comprimento.

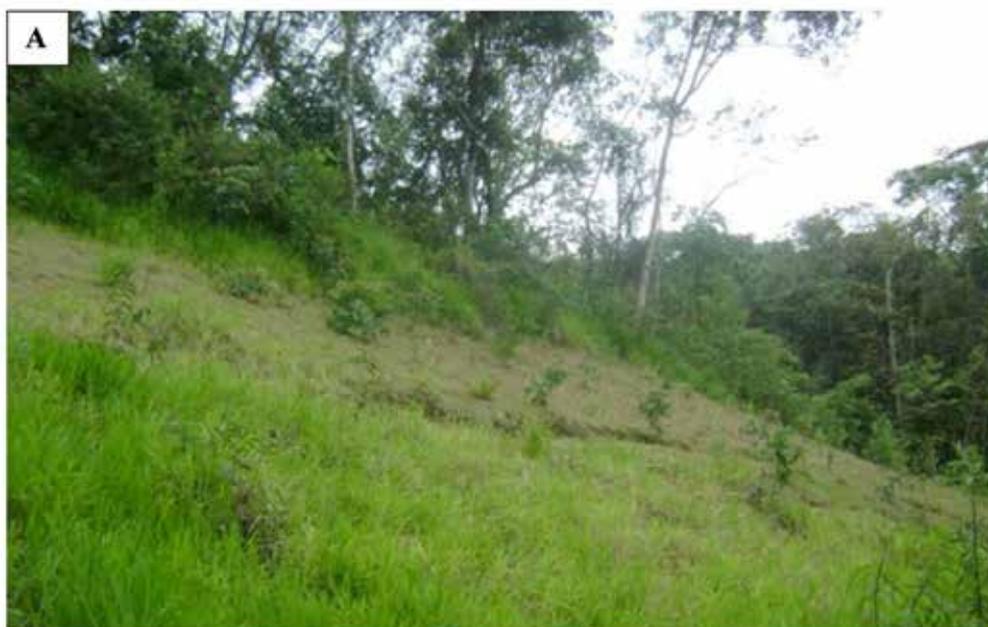
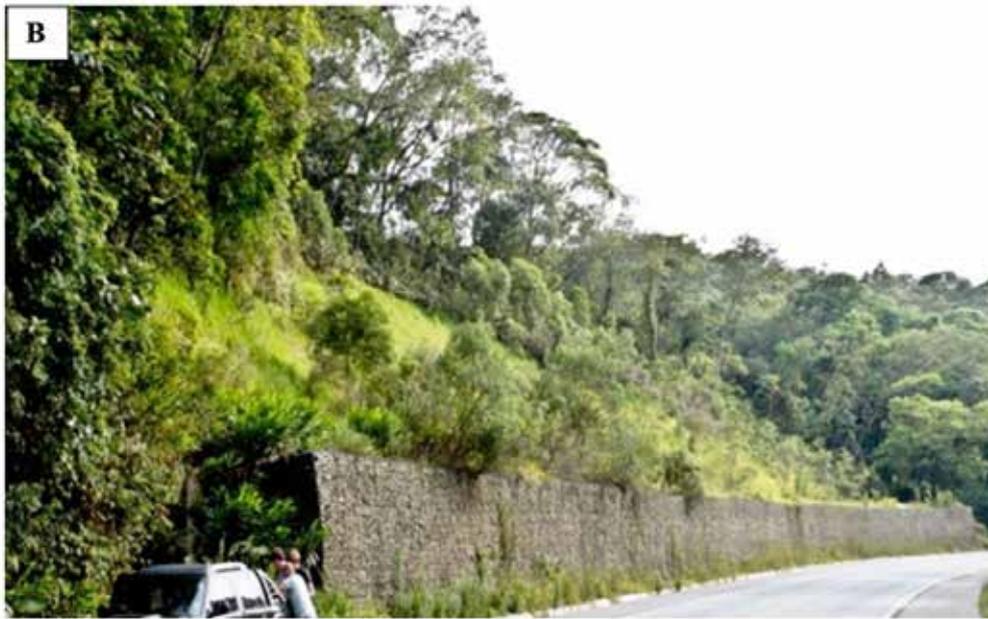
Para a contenção do movimento de massa foi utilizada a técnica de muro gabião que, apesar de ser uma opção válida, não se mostrou adequada para o caso do km 45 da BR-470, devido à altura e ao comprimento da área desestabilizada. De acordo com Aumond e Sevegnani (2009), os muros gabiões são adequados para pequenos cortes, logo, não condizem com a situação da área de estudo. Uma técnica apropriada para a área estudada seria o taludamento, que consiste na construção de degraus na encosta a fim de diminuir a declividade e, conseqüentemente, processos erosivos e de infiltração de água.

Figura 2. Encosta após a obra de estabilização finalizada no ano de 2009 (A) e na data da visita de campo no final do ano de 2012 (B).

A encosta, passados três anos da obra de estabilização, não apresenta indícios de estabilização física, e ainda existem evidências de movimentos de massa. Outra evidência dessas movimentações é o acúmulo de solo e sedimentos sobre a calha de drenagem e sobre o muro gabião. Além disso, a estrutura das calhas de drenagem encontra-se deslocada de sua posição original e com rachaduras, deformações e fendas (espaços vazios entre as calhas e o solo), tanto na calha da parte superior (da encosta) quanto na inferior. Essas fendas contribuem para processos de infiltração de águas pluviais no sistema, impedindo que o escoamento superficial chegue até a calha de drenagem, dificultando o processo de estabilização da encosta. Highland e Bobrowsky (2011) ressaltam a importância de uma drenagem superficial eficiente, principalmente no topo do deslizamento, fato que não foi observado na obra avaliada.

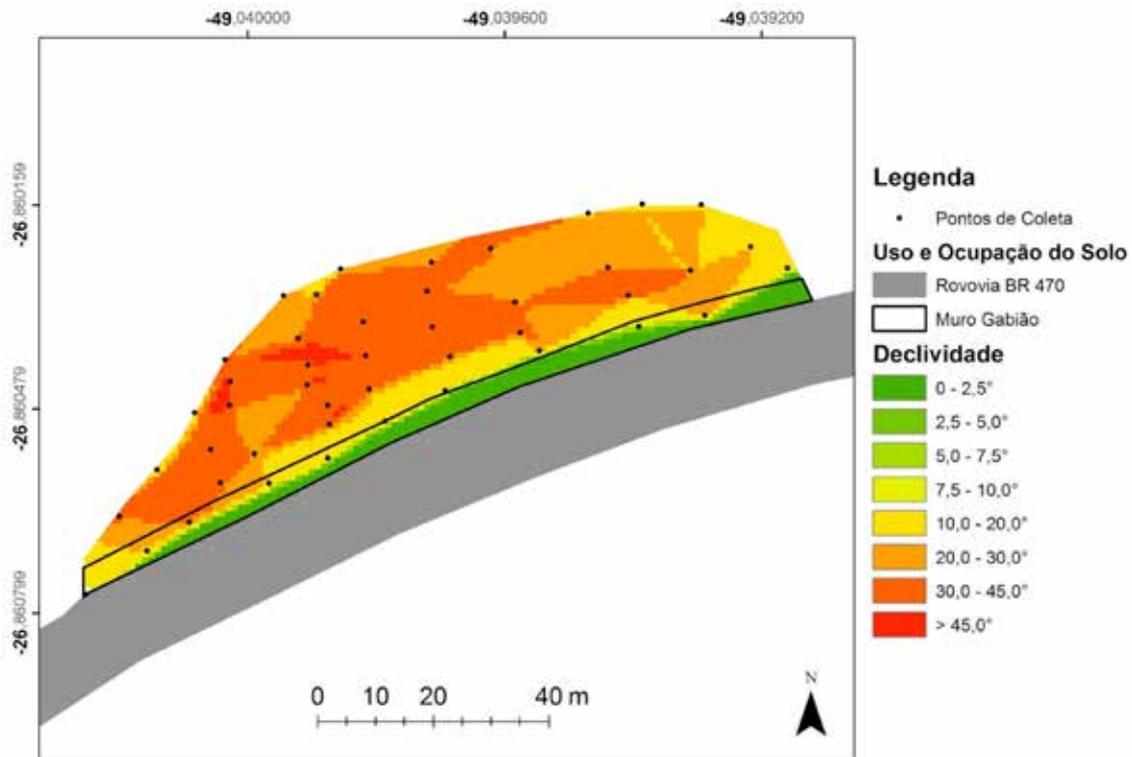
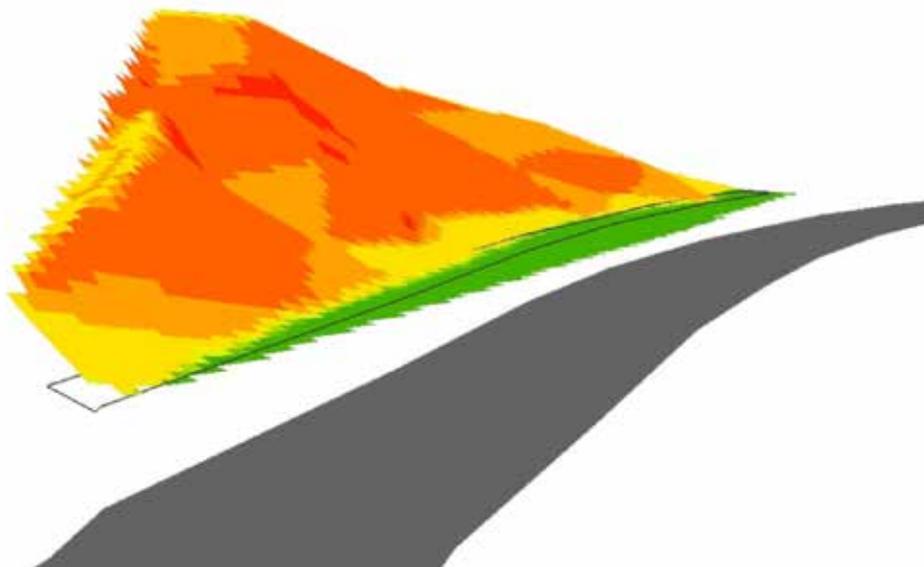
A partir das informações coletadas pelo GPS, gerou-se o mapa de declividade da encosta (Figura 3). A declividade média da encosta variou entre 20° e 30°. Na parte inferior (sobre o muro gabião, a 4 m de altura da rodovia) a declividade da encosta é baixa, variando entre dois a cinco graus. Na parte superior (acima da calha de drenagem) a encosta apresenta declividade acentuada, ultrapassando 45° em alguns pontos. A mobilização da encosta e alteração da morfologia pode ser motivada por chuvas intensas (CASTRO *et al.*, 2012). Por efeito desses eventos, a declividade do terreno tende a acentuar-se em consequência de desestabilizações e processos erosivos.

Figura 3. (A) Mapa de declividade da área; e (B) visualização tridimensional.

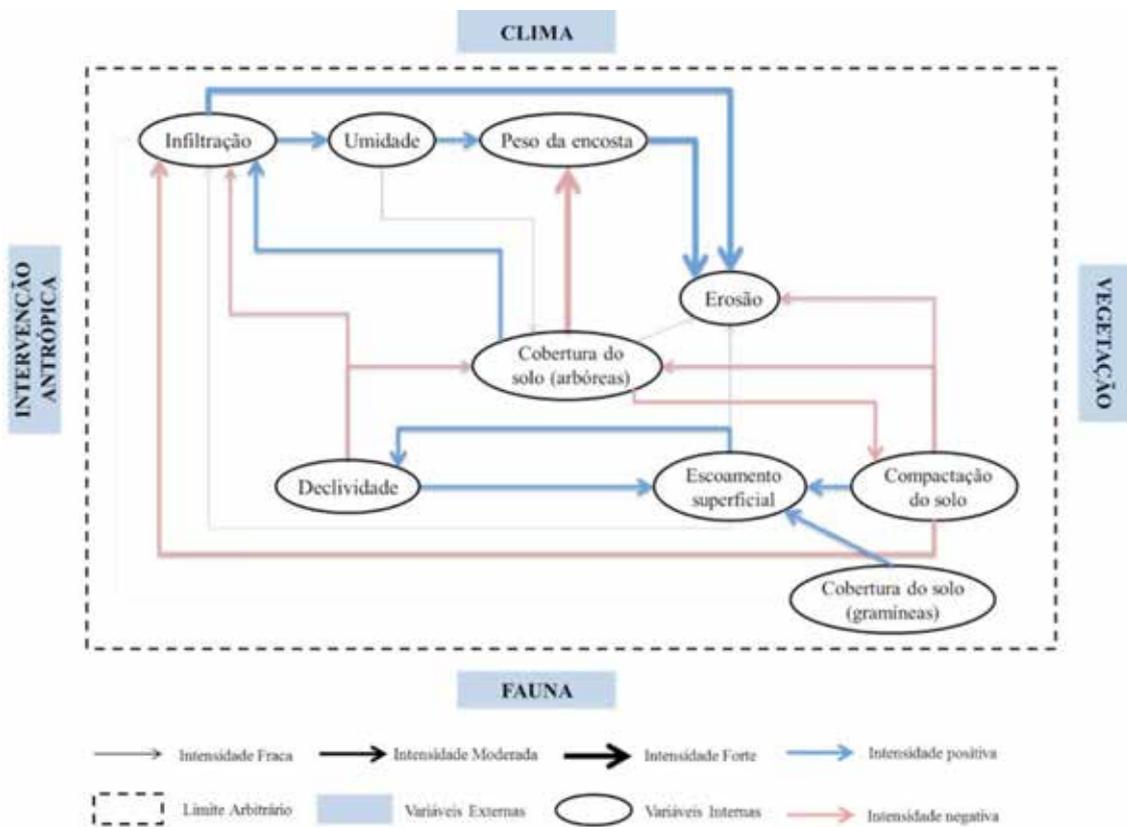
Figura 4. Diagrama do círculo de causalidade do sistema (encosta), considerando as oito variáveis eleitas.

O escoamento superficial precisa ser controlado através do taludamento e de calhas de drenagem que devem funcionar eficientemente; adicionalmente, o plantio de gramíneas (a curto prazo) é fundamental, preferencialmente de espécies com sistemas radiculares robustos (e.g., vetiver, ver Grimshaw [1990]). As gramíneas facilitam o escoamento superficial, ao contrário das árvores que, devido à arquitetura do sistema radicular, induzem a sua descompactação e, conseqüentemente, o aumento da infiltração de água. A infiltração da água aumenta a umidade e o peso do solo, podendo reativar eventos de movimento de massa; por isso, ela deve ser minimizada através de técnicas de compactação do solo (durante a etapa de construção dos taludes e terraços). A compactação do solo à montante do muro gabião minimizaria a infiltração da água, a qual deve ser conduzida por sistemas de drenagem para fora do sistema.
