# Recuperação e Reforço de Sistema Estrutural com Placas Pré-Moldadas Alveolares

## Resumo

O objetivo deste estudo foi avaliar a estrutura de uma casa de dois pavimentos, cujo sistema estrutural é constituído por placas pré-moldadas alveolares. As placas foram utilizadas de forma errônea durante a construção, fazendo com que o projeto apresentasse diversos problemas antes mesmo do término da construção. Para a avaliação de segurança da mesma, foram realizadas vistorias à construção e análise de patologias presentes nos elementos estruturais: fundação, vigas, pilares, e pré-moldados. Foram constatadas diversas patologias causadas por falta de projeto estrutural, erros de execução e defeitos de fábrica nos elementos analisados. Para conter e reparar os diversos problemas detectados foi elaborado um projeto de reforço e recuperação.

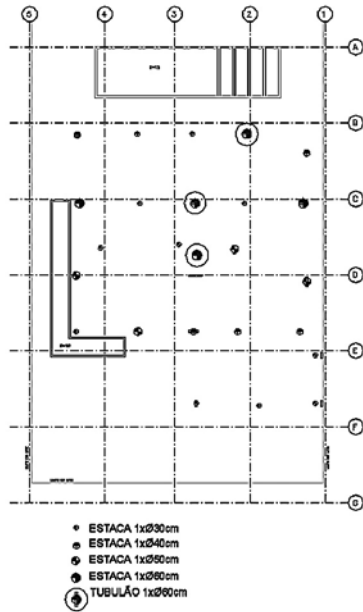
**Figura 4:** Projeto de fundações.

O projeto de fundações para esta residência consta de 25 bloco-estacas, sendo: onze estacas com 30 cm de diâmetro, cinco estacas com 40 cm de diâmetro, quatro estacas com 50 cm de diâmetro, duas estacas com 60 cm de diâmetro e três tubulões de 60 cm de diâmetro, mostrado na Figura 4.
